業界意外事故

於2020年6月27日下午，在啟德一個建築地盤發生的一宗致命工作意外，意外中一名男工在一幢興建中的樓宇高層外牆搭建竹棚架時，被一支從上方墜下的金屬支柱擊中，並連同該金屬支柱墮下至樓宇的平台死亡。建造業議會就此向各持份者發放以下安全訊息。煩請閣下在合適情況下，將安全訊息轉發給貴會會員/機構相關人員及業界其他持份者，謝謝。

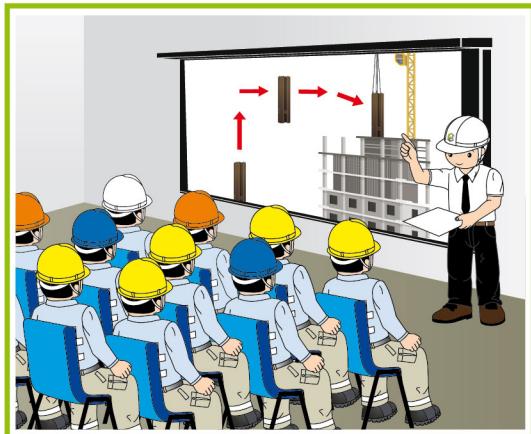
向所有相關人員介紹該計劃和程序

- 委任合資格人士進行針對性的風險評估，在充分考慮所安裝的結構或其部份的大小、形狀、重量和重心；將會用作起重操作工序的起重機械及吊運方法，以及工作環境所涉及的影響，找出所有與工作有關的潛在危害，特別注意該結構或其部份在安裝期間的任何移動；
- 根據風險評估的結果，制定相關工作計劃，以消除或適當地控制該危害；
- 委派一名具經驗的合資格人士監督相關工序，以確保所有風險獲有效控制；及
- 向所有相關工友 / 僱員提供足夠的安全資料、指導及訓練，並確保他們熟悉相關的安全施工程序及安全措施。

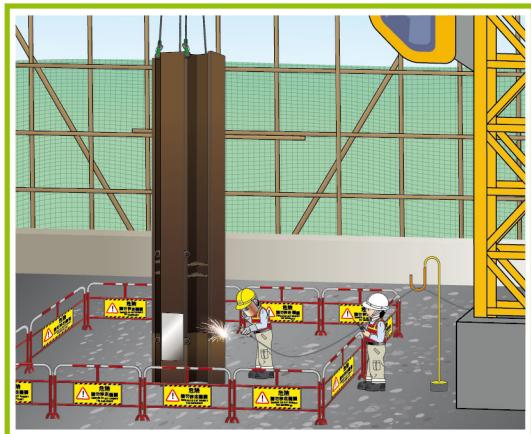
設立危險區域以防未受權人士進入

- 圍封安裝區域和展示適當的警告告示，及採取控制措施以防止未獲授權人士進入該圍封區域；及
- 確保被安裝的結構已適當及穩固地支持，以防止非故意移動。
