白加道地盤清拆男工 從高處墮下

2023年3月28日，白加道一建築地盤，一名清拆工人由高處墮下，工人墮平台後送院。同類型拆卸工程意外，曾經於上年發生並導致一命工人失去性命。

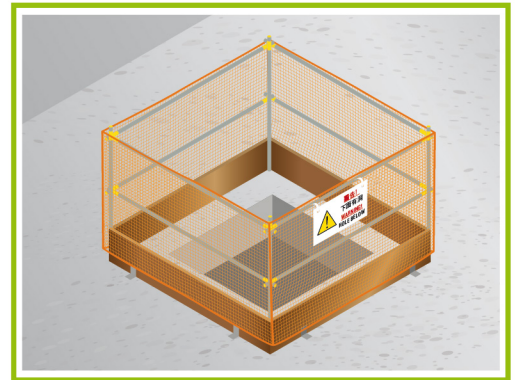
在樓面孔洞設置護欄、底護板及警告告示。

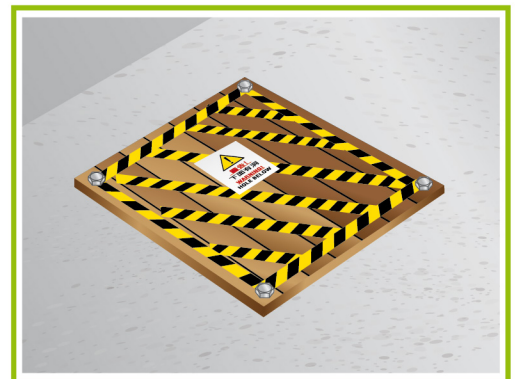
使用穩固覆蓋物及貼上警告告示。
