流動式起重機的 意外個案分析

林錦基
勞工處分區職業安全主任

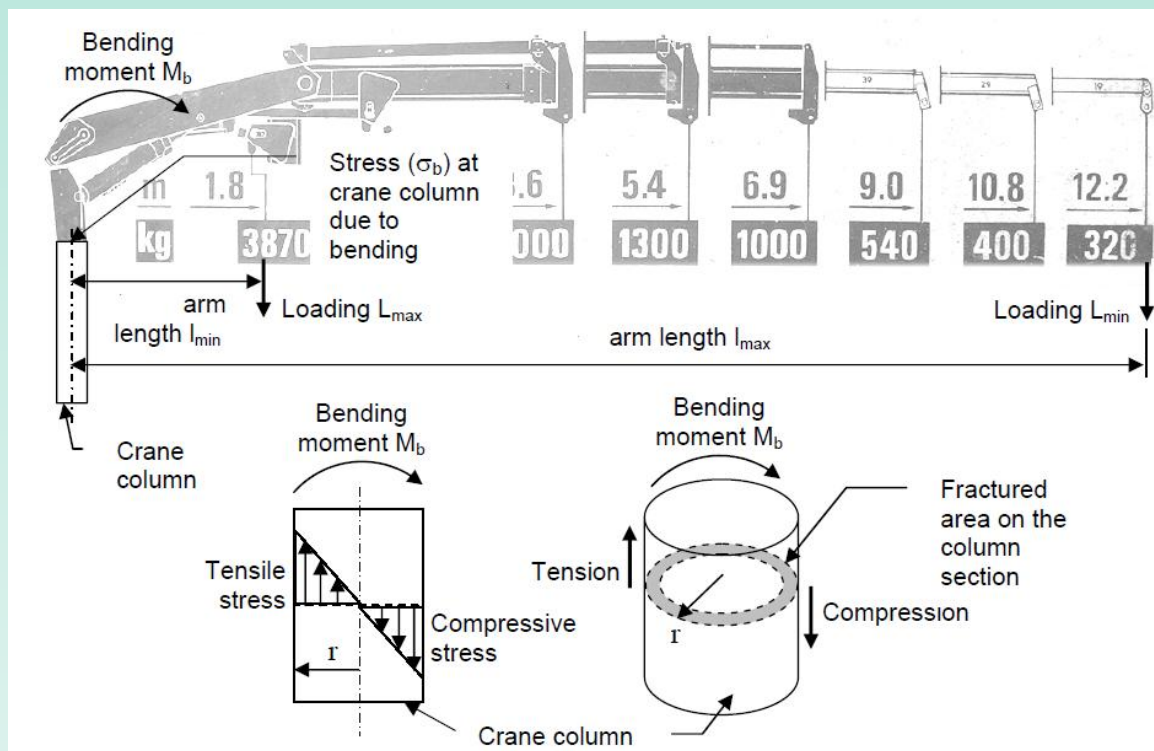
- 吊運未有超過安全負重
- 在柱的斷口位上有平滑及粗糙的紋狀

- 在日常工作時，吊機柱身需承受負荷物及吊臂重量而長時間反覆受力
- 金屬疲勞
- 產生撕裂的現象導致吊機柱身從貨車上斷裂

- 應按照製造商說明書的建議，進行特定保養及維修的工作
- 進行有效的預防性維修計劃以減低因故障而發生意外的風險
- 工作時，應留心吊機上不尋常的震動、噪音等

- 須由合資格檢驗員定期測試與徹底檢驗，包括：
 - ❖ 肉眼檢驗
 - ❖ 尺寸檢驗
 - ❖ 功能或操作測試
 - ❖ 試驗負荷測試
 - ❖ 無損測試
- 須由合資格人士定期檢查

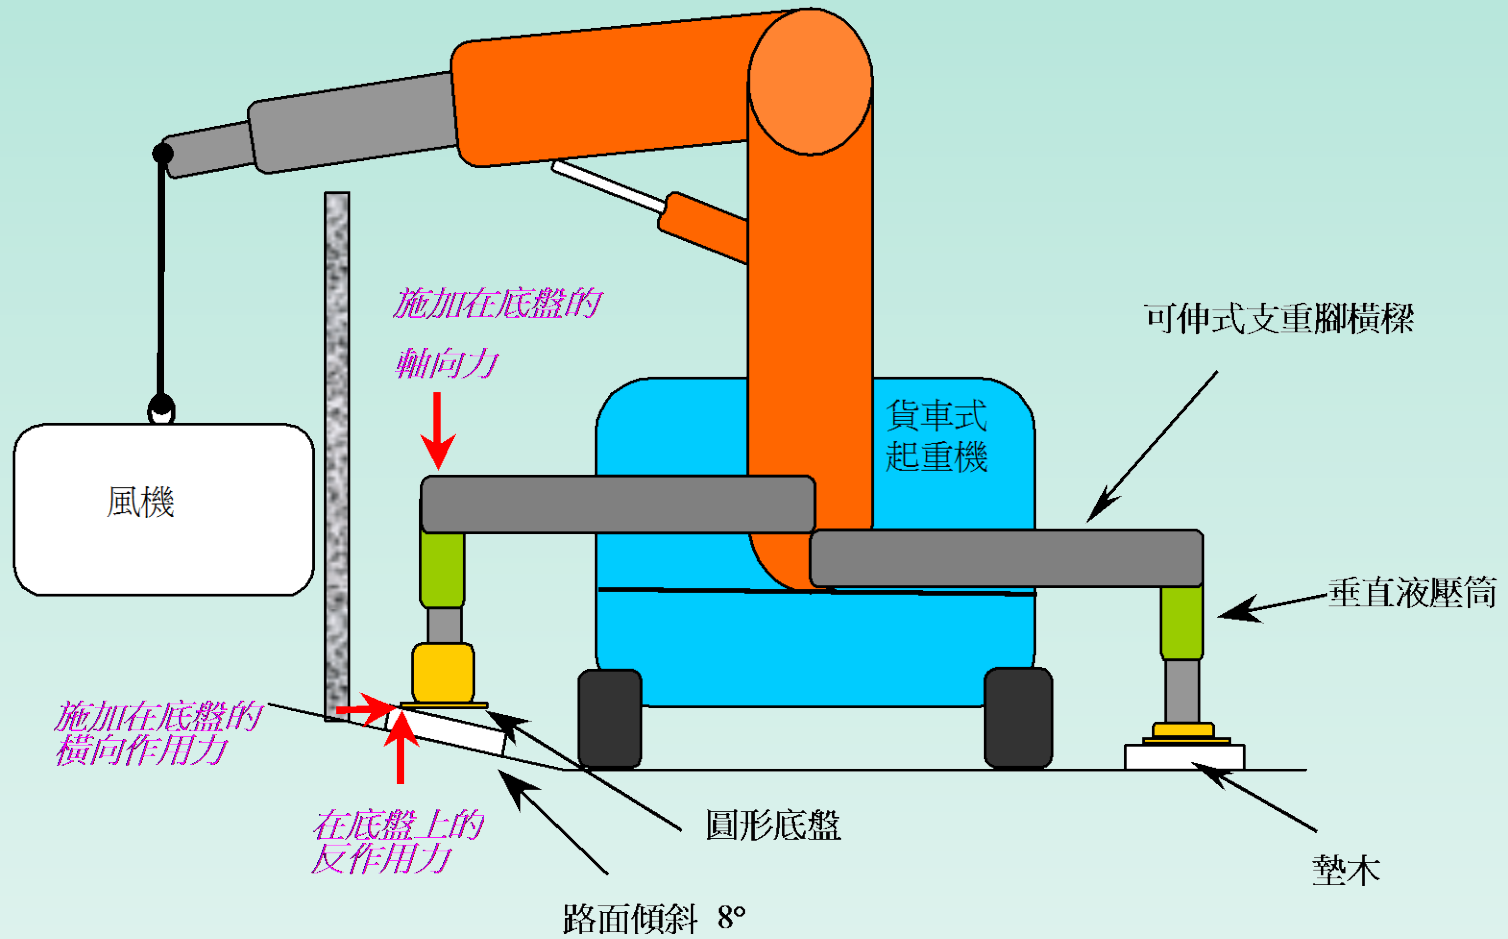
- 一貨車式起重機停迫
在路邊吊運一風機
- 當風機降至接近地面
時起重機左面的支重
腳突然彎曲
- 一名在旁協助的工友
被風機撞到受傷

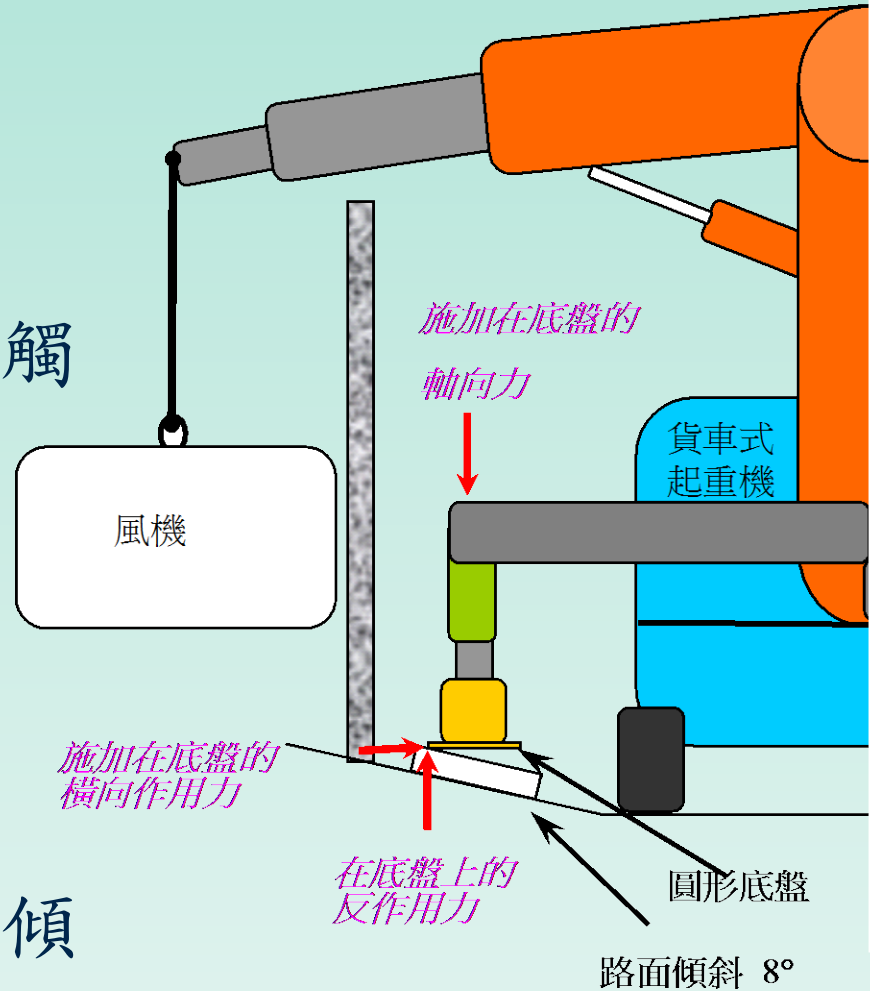
- 吊運未有超過安全負重
- 底盤沒有完全與墊木接觸
- 重量集中在左面
- 負荷使緣邊開始變形
- 支重腳不能抵受橫彎力
- 所以變形及失效及向左傾側

- 安全工作制度
- 留心工作地面
- 支重腳撐腳筒與浮盤的角度
- 採取預防措施以確保其穩定性

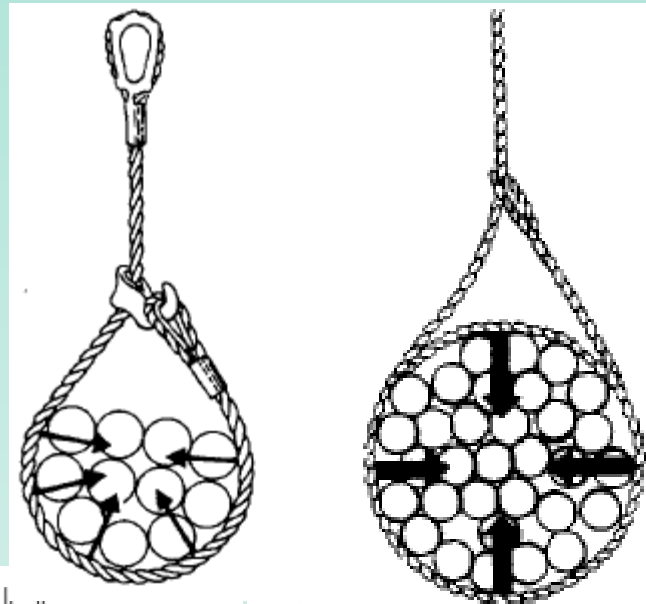
複式吊索的支腳
上端沒有以鈎環/
環圈連接

沒有預先定立合適的索具裝置方法
以避免負荷物在吊運時墮下

- 負荷物要穩固地懸吊
- 防止負荷物滑脫/移位
- 提供導繩
- 與人保持足夠的距離
- 雙或複式吊索的上端用鈎環、環圈或鏈環連接
- 安全帽
