CONSTRUCTION INDUSTRY COUNCIL
建造業議會

《默哀會》

2022年6月10日（星期五）

2022年4月-5月建造業致命意外

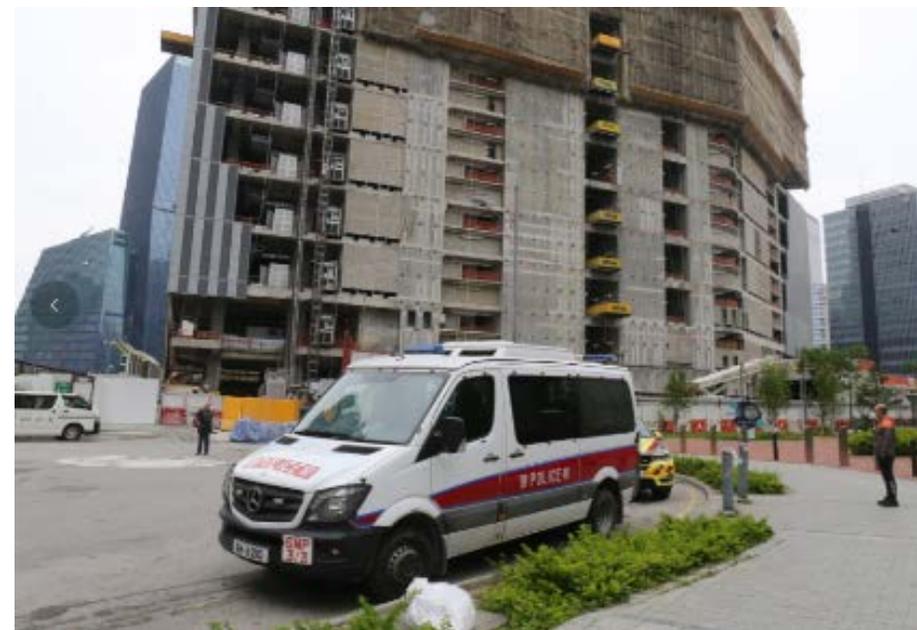
啟德地盤女工清潔期間失足墮樓昏迷送院亡

4月18日，在啟德沐翠街一個地盤清潔期間，一名女工人於11樓尋找運送廢物的手推車，該處有約5米高的「樓窿」，不排除傷者從「樓窿」墮下至9樓。她墮樓後昏迷，惜其後證實死亡。

- 沒有執行風險評估及安全施工程序；
- 工人不知道相關風險；
- 「樓窿」並沒有設置圍欄等的防墮設施；
- 樓層孔洞沒有設置適當覆蓋物；
- 未有保持工作地點整潔。

- 自問有足夠能力應付工作嗎？
- 需要使用什麼防墮裝置？
- 圍欄保護安裝正確嗎？
- 能否依照高空工作程序工作？

- 樓宇孔洞有沒有穩固的覆蓋及圍封？
- 現場是否有繫穩點使用安全帶？
- 在假期間工作，是否有已安排足夠的監督及安全訓練？

- 安排開工前安全講解，說明相關工作風險及合適安全措施
- 安排開工前/後檢查及巡查
- 危險區域須提供足夠警告及提示。

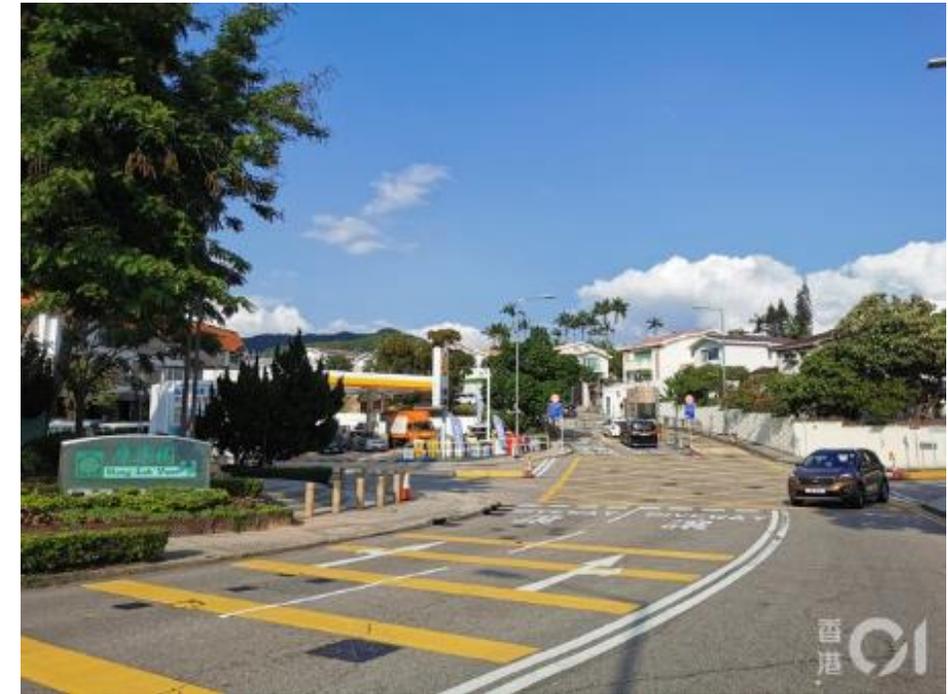
大埔康樂園28歲男工人棚架墮地昏迷送院不治

4月27日下午2時許，一名28歲姓胡男工人在一個5米高棚架屋苑內進行外牆工程期間，疑意外從約3米高位置墮下，頭部受傷昏迷，傷者被送往那打素醫院救治，惜其後證實死亡。

1. 未有風險評估及根據相關指引進行搭棚工程
 - 各施各法，沒有安全施工準則；
2. 未正確使用安全帶（人體下墮）
 - 安全帶沒有扣到穩固點上；
3. 未有合資格人任在在場監督及指引
 - 現場沒有安全督導及指導；
4. 未有進行開工前講解及指導
 - 工人未清楚明白相關工作風險及安全措施。

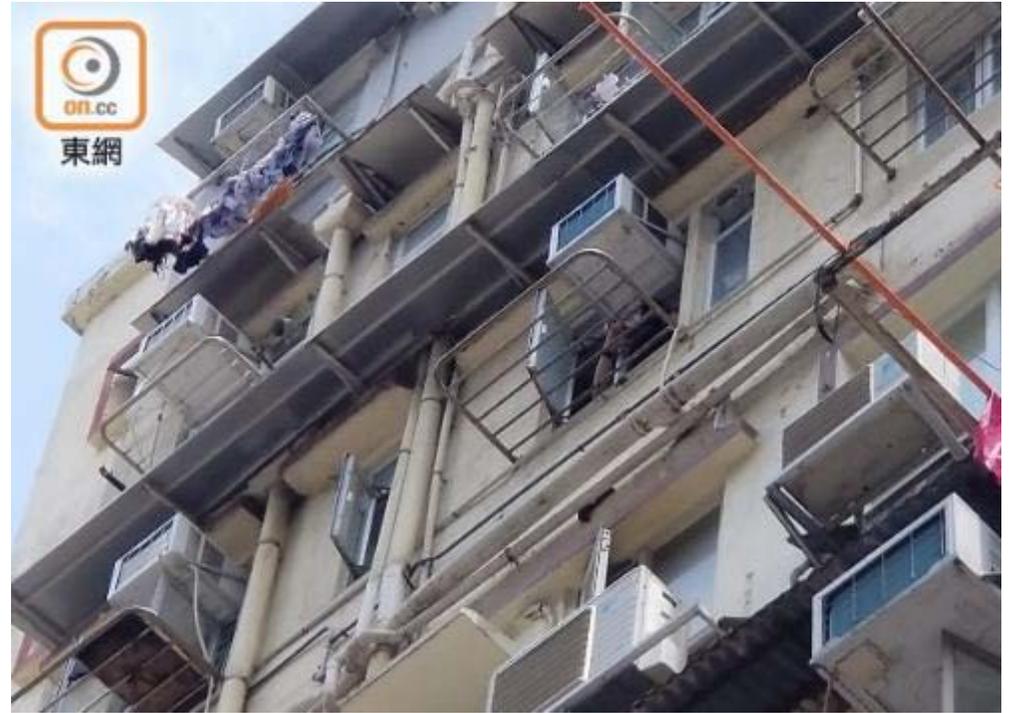
油麻地搭棚工墮地頭傷送院不治 現場遺斷裂安全繩

5月07日上午10時59分，一名姓陳(40歲)男工人在油麻地吳松街42至52號唐樓外牆，約6樓位置進行搭棚工程期間，懷疑安全繩突然斷裂，事主墮地頭部受創，頓陷昏迷，惜終證實不治。

1. 未有風險評估及根據相關指引進行搭棚工程
 - 各施各法，沒有安全施工準則；
2. 未正確使用安全帶（人體下墮）
 - 安全帶沒有扣到穩固點上；
3. 未有合資格人任在在場監督及指引及救生繩使用正確嗎？它的直徑尺寸正確嗎？
 - 現場沒有安全督導及指導；
4. 未有進行開工前講解及指導
 - 工人未能清楚明白相關工作風險及安全措施。

- 自問有足夠能力應付工作嗎？
- 哪裡可作安全帶的繫穩點？
- 救生繩使用正確嗎？
- 能否依照高空工作程序工作？

- 有沒有設置合適的圍欄工作台？
- 檢查獨立救生繩有沒有正確安裝在繫穩點上，它的直徑尺寸正確嗎？
- 沒有使用合適進出口進入棚架工作？
- 有沒有安排合資格人士在場監督？

- 開工前說明相關工作風險及合適安全措施及提供正確進出口位置；
- 安排開工前/後檢查及巡查；
- 安排合資格人員在場監督。

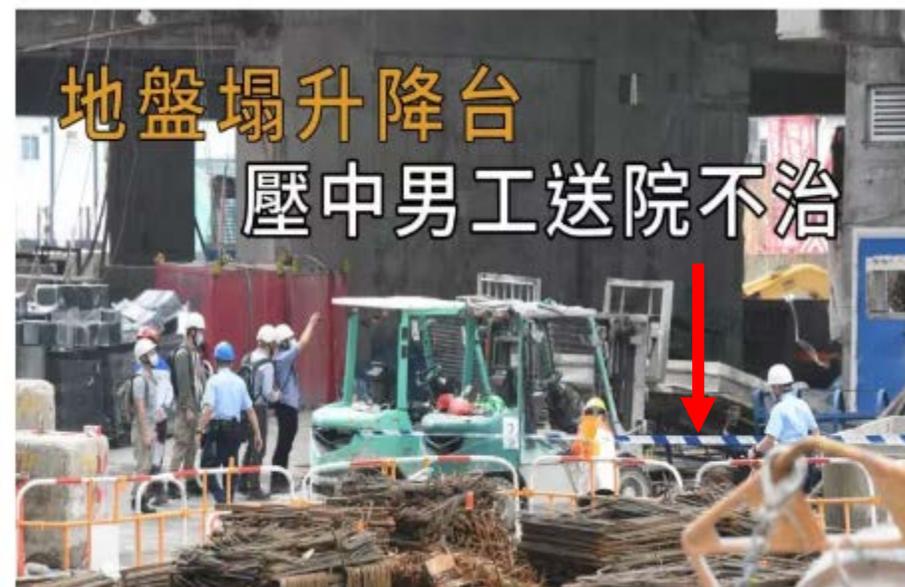
將軍澳地盤發生致命意外 燒焊工遭壓斃

5月26日，將軍澳唐賢街一個建築地盤內，一名48歲姓莊工人，事發時獨自在金屬升降機槽的工作平台下方用風煤機切割，之後該工作平台突然倒塌，他走避不及並且被壓中，惜傷重不治。

- 沒有切實執行風險評估或安全施工程序；
- 沒有針對相關風險制定預防措施；
- 工序或工作環境改變後並沒有重新進行風險評估；
- 金屬升降機槽工作平台未被牢固安裝或缺乏臨時承重支撐在平穩的地面上而失去平衡及後倒塌。

- 自問有足夠能力應付工作嗎？
- 焊工知否在他身邊的金屬升降機槽工作平台臨時承重支撐/保護正確嗎？
- 焊接能否依照地盤的工作程序工作？

- 確保有沒有穩固的臨時承重支撐？
- 金屬升降機槽工作平台被固定並放在平穩的地面上？
- 有沒有檢查穩固的臨時承重支撐？
- 是否有安排足夠監督及安全訓練？

- 安排開工前安全講解，說明相關工作風險及合適安全措施；
- 安排開工前/後檢查及巡查；
- 在危險區域提供足夠警告及提示。

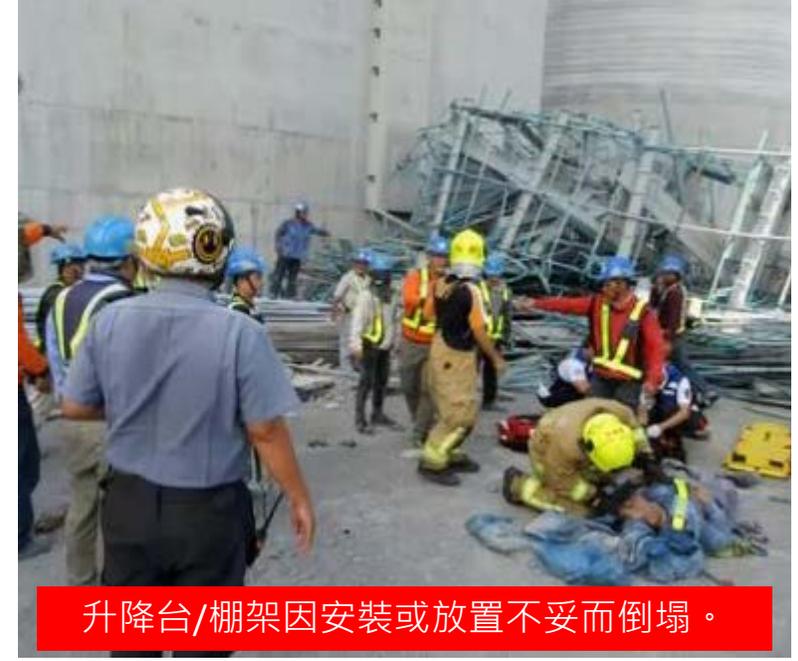
升降台/棚架因安裝或放置不妥而倒塌。

注意：在工作場所的所有機器和工作平台應放置在平穩的地面上，以防止機器和工作平台因意外失去平衡而可能倒塌或引起人體被倒塌物壓傷。
