# 工廠及工業經營(吊船)規例

## Factories And Industrial Undertakings (Suspended Working Platforms) Regulation

# 個案 1 吊船故障引致的致命意外

## 個案 2 大廈外使用吊船時發生故障

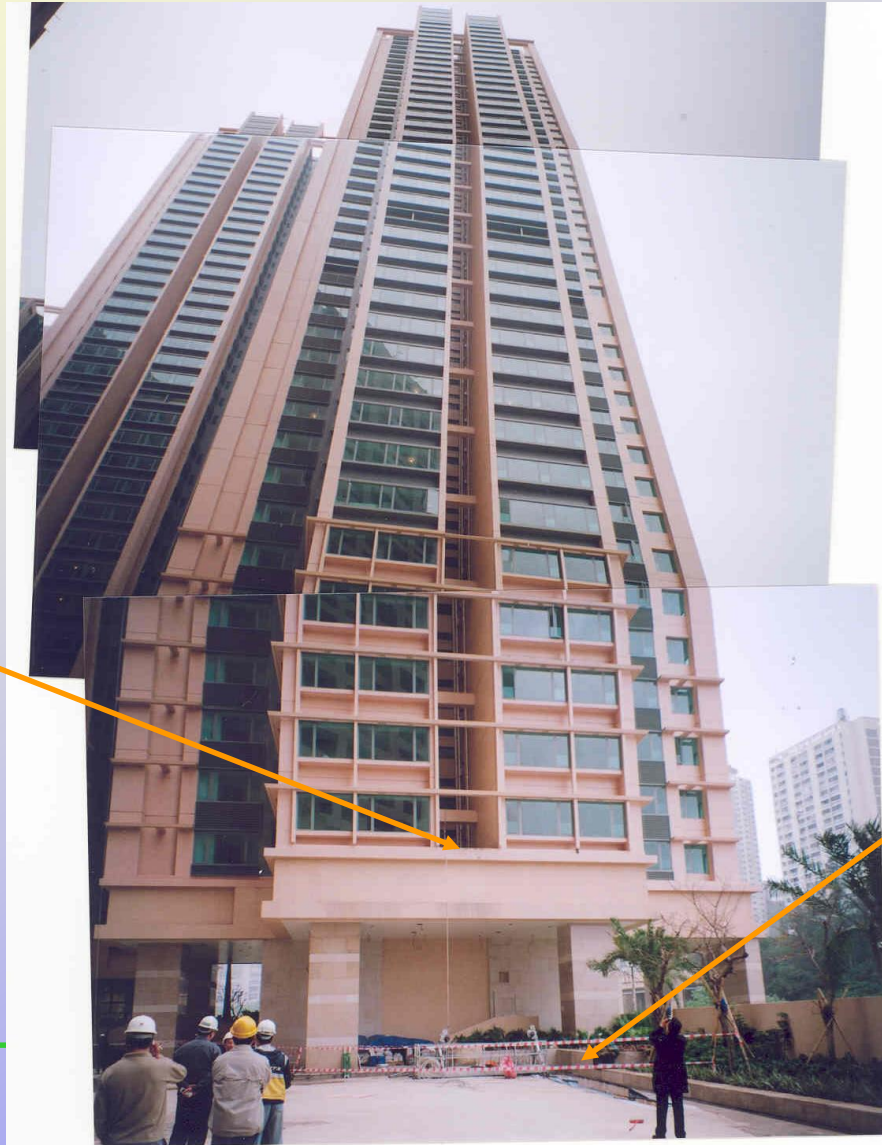
大廈 6 樓

吊船

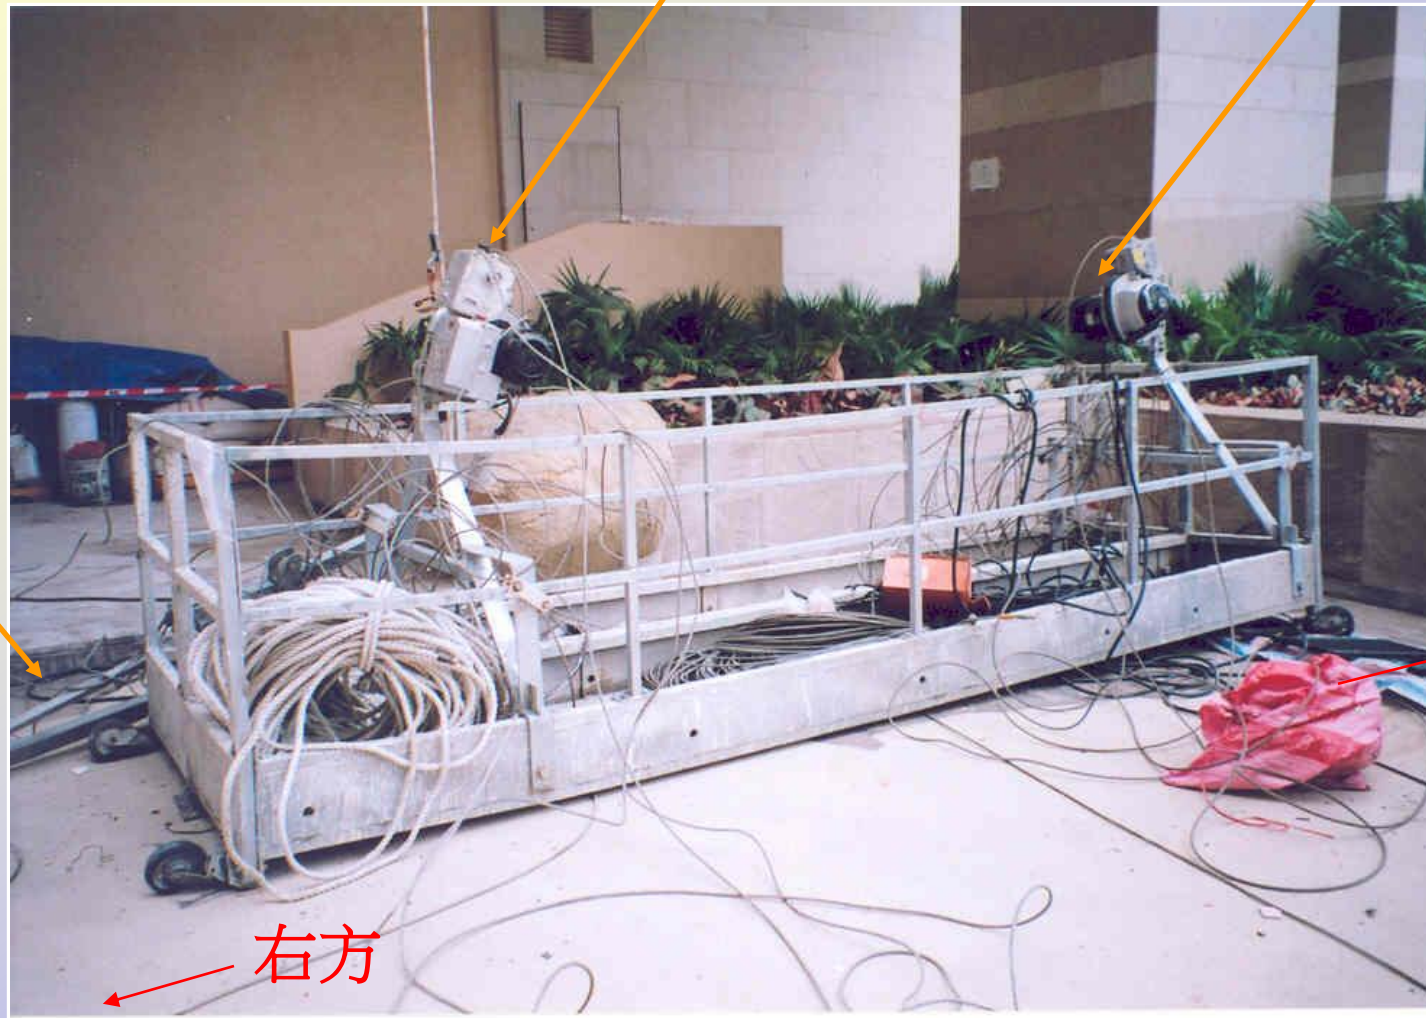
右爬升器

左爬升器

夾鉗1

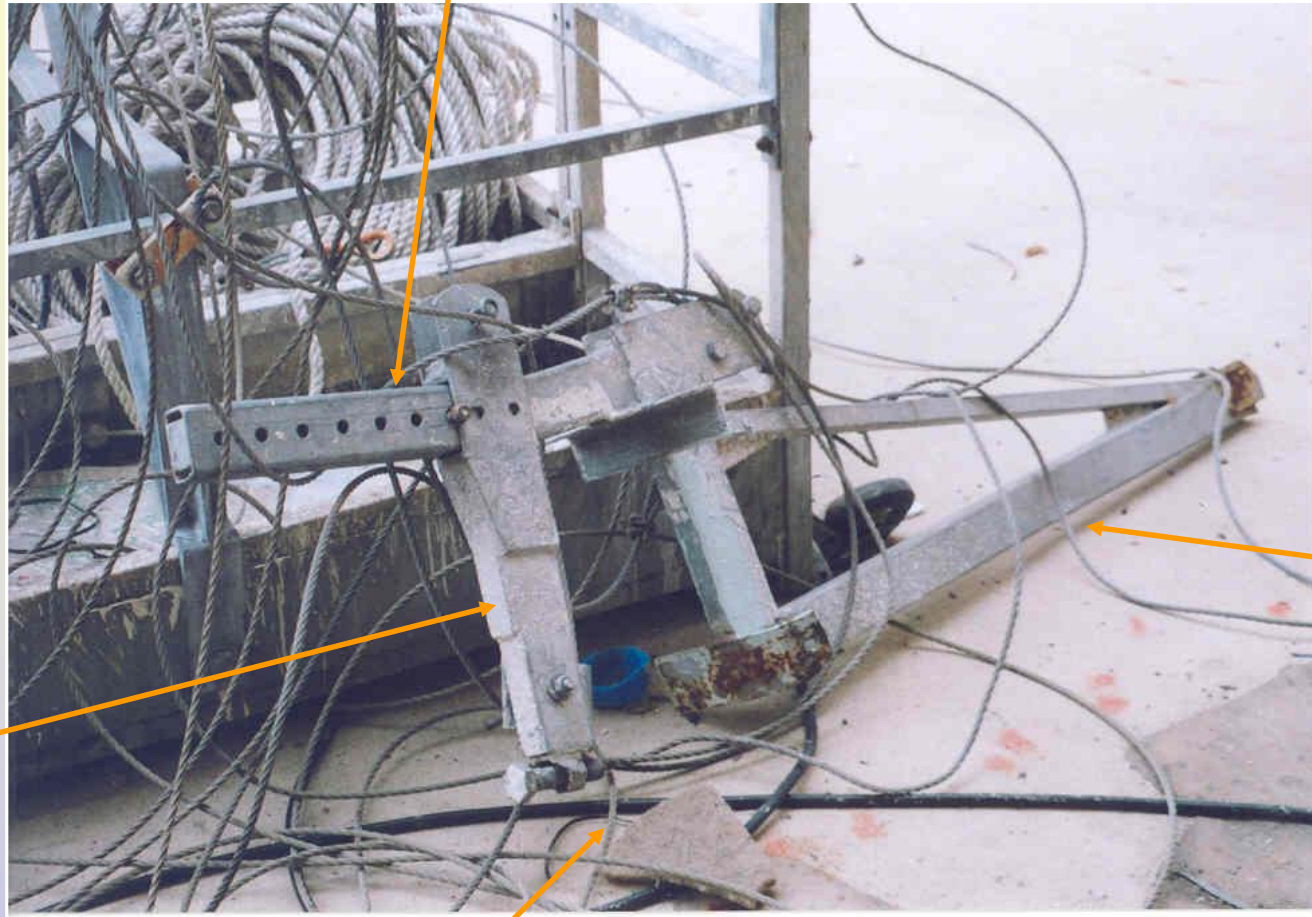
水平的頂構件變形

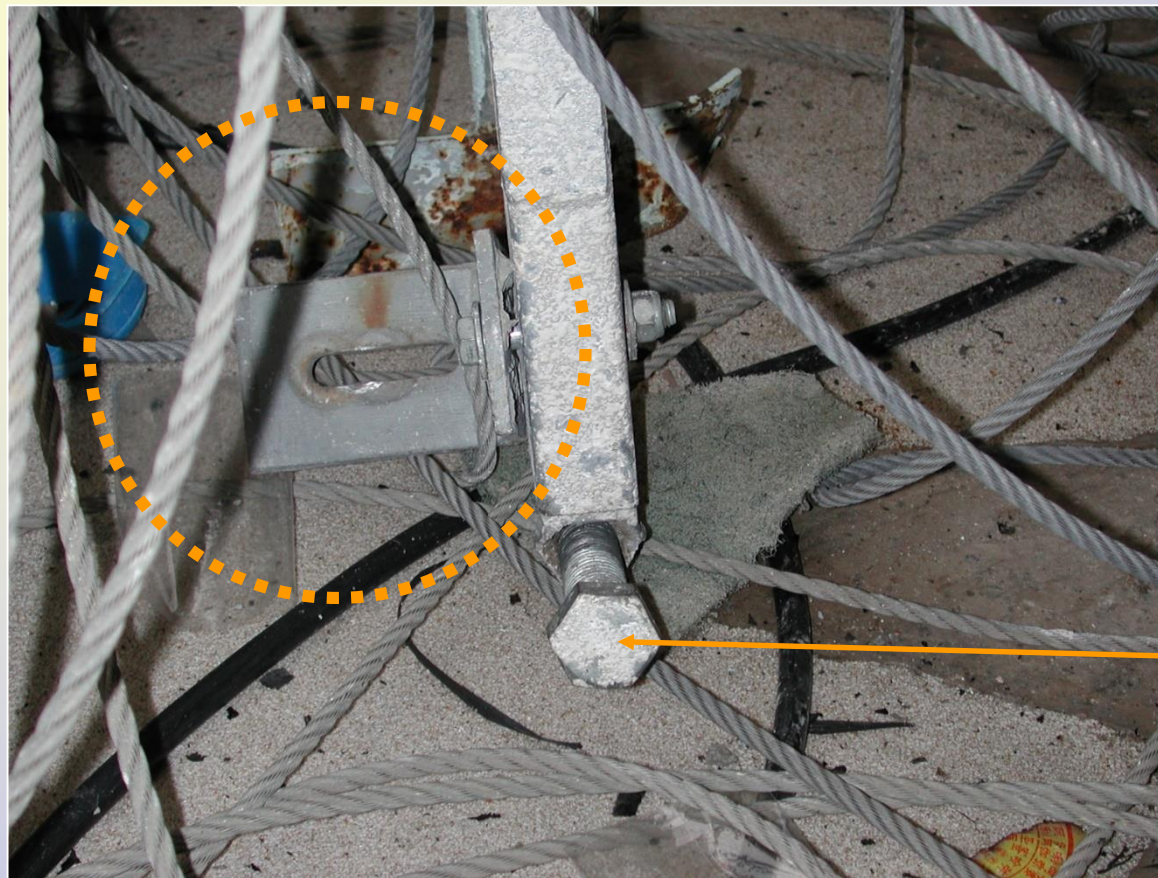
夾鉗  
螺栓

於夾鉗1邊的錨定角鐵未發現螺栓

- 吊船只由夾鉗1懸吊
- 夾鉗1以夾鉗螺栓裝於矮牆
- 因錨定螺栓未裝於牆上，沒有固定系統以承受懸吊纜索的拉力
- 吊船沒有安全地固定，當受到懸吊纜索的拉力時，夾鉗1離開矮牆
- 吊船未由註冊專業工程師發證明書

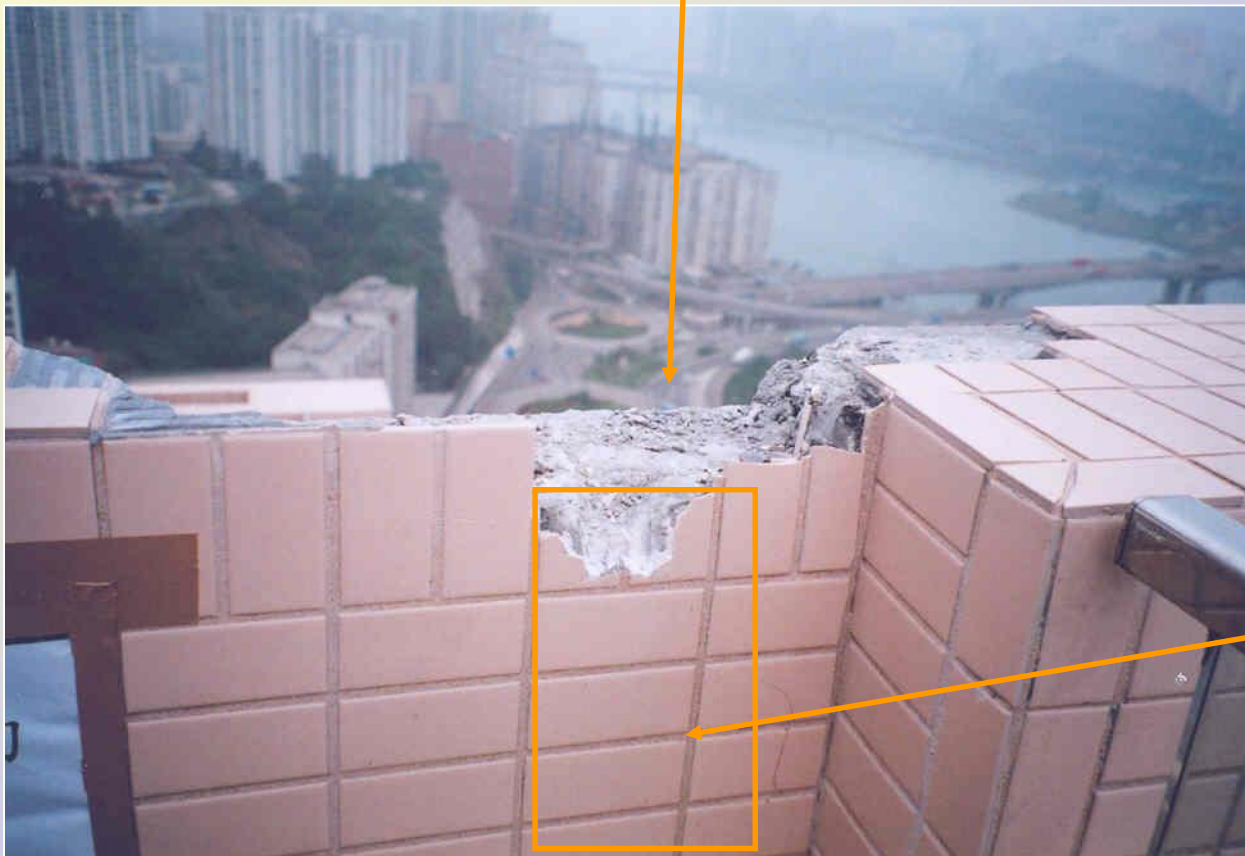
受損矮牆

未發現鑽孔

事發後夾鉗1位置的矮牆情況

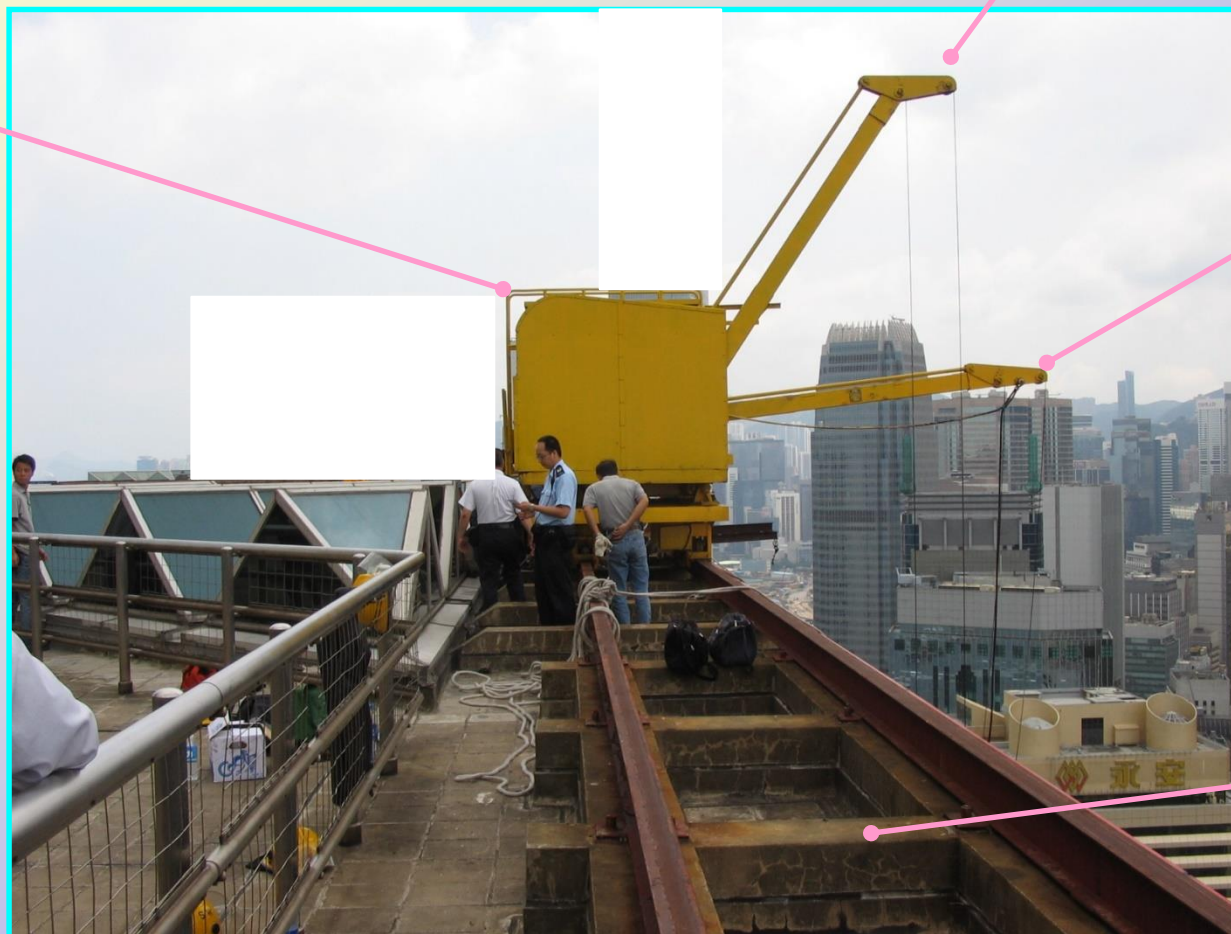
西支架  
組件

支架組件的正常位置

東支架組件

分離的金屬棒

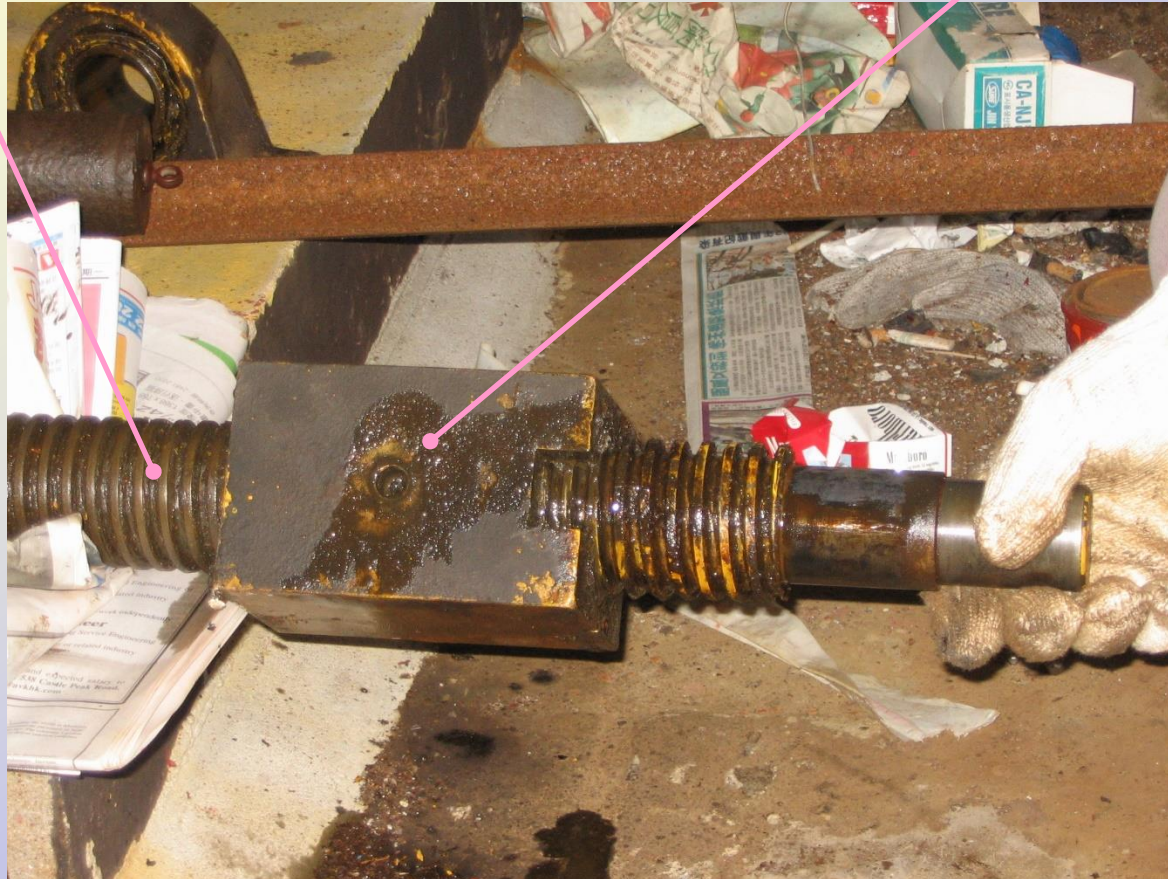
東螺桿

東齒輪組件

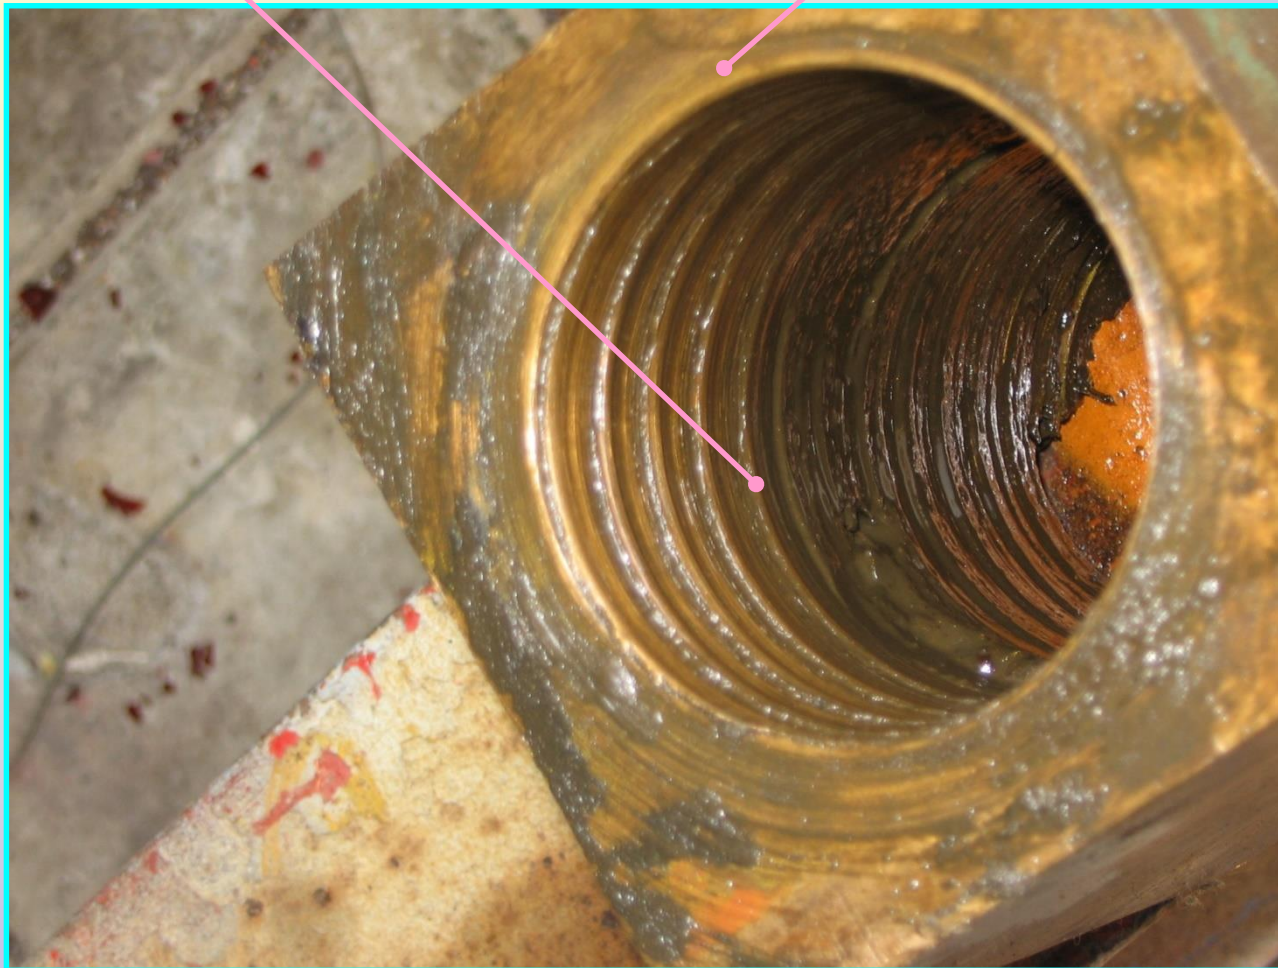
東齒輪組件的受損齒

東齒輪組件

- 東齒輪組件內螺紋的受損及仍留於螺桿
- 因長時間使用及沒有適當的維修
- 當受負荷時,內螺紋未能嚙合螺桿因而滑脫
- 使東支架組件下塌

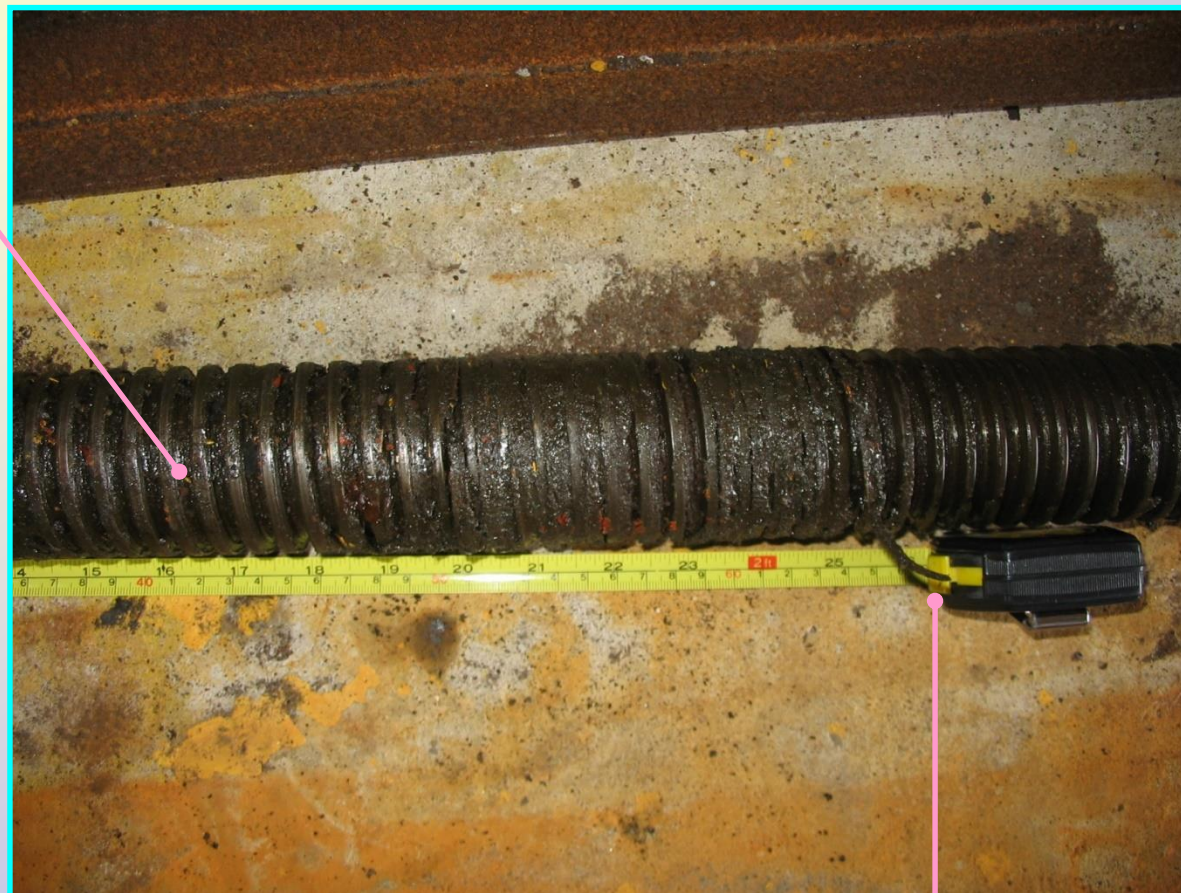
束螺桿

受損的螺紋仍留於螺桿上

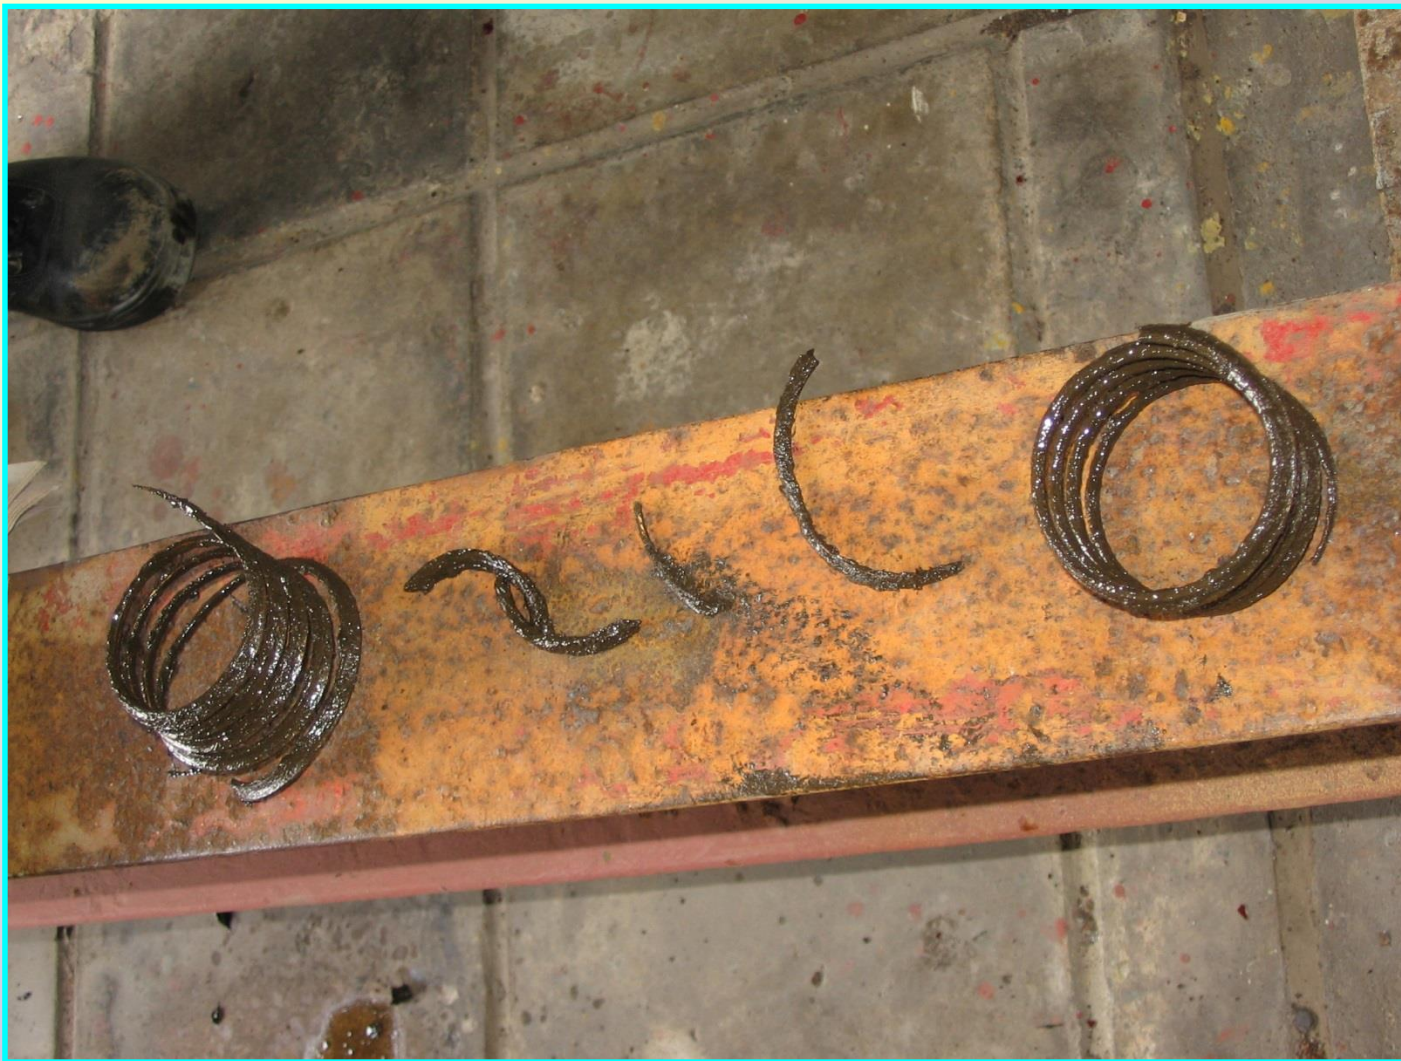
受損的螺紋
