# 高空工作相關的安全法例 及意外個案分享

勞工處

Occupational Safety and Health Branch  
Labour Department  
勞工處職業安全及健康部

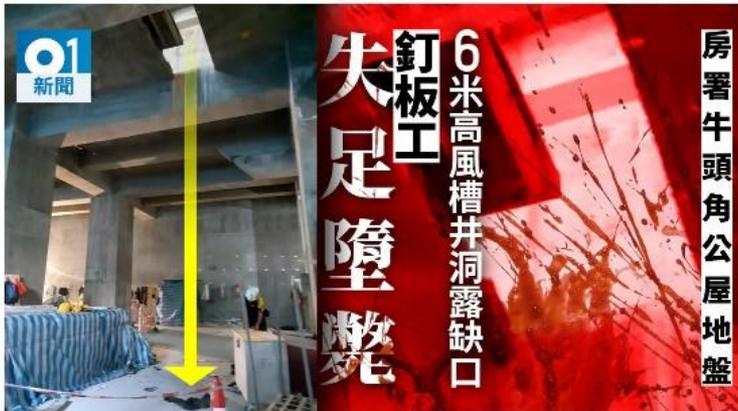
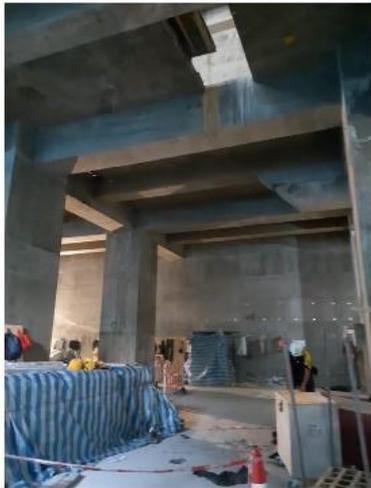
工人失足由洞中墮地。(讀者提供)

今早8時許，牛頭角彩福邨第三期地盤發生致命工業意外。一名40歲姓林男釘板工人從一樓機房一個洞孔墮下，跌落約6米下面的平地，其頭、手及腰部受傷，陷入昏迷。其後一名34歲姓李工友發現，即時報案求助。傷者被送往聯合醫院搶救後證實不治。警方經初步調查後，相信事件無可疑，惟死因有待驗屍後確定，列工業意外。

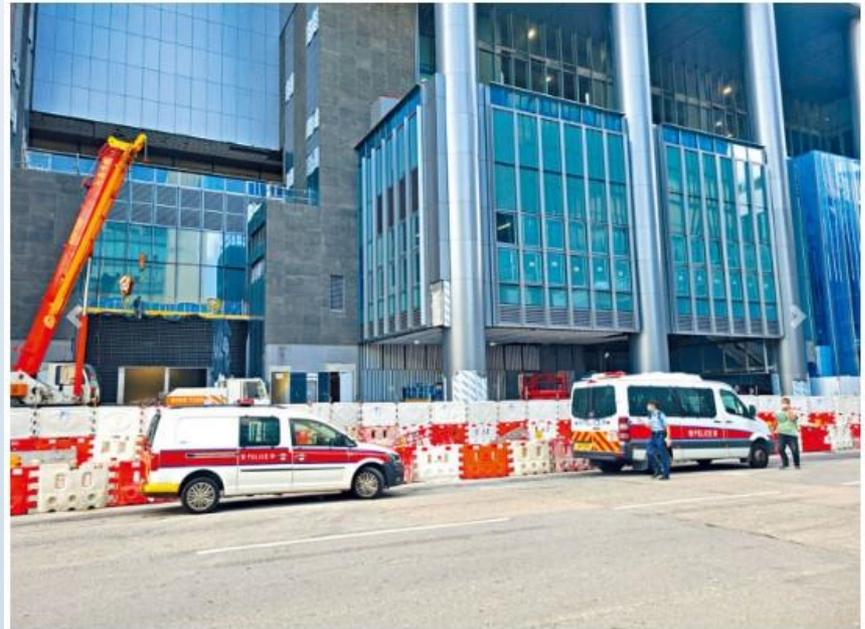
1/1 ■ 警方在發生致命工業意外地盤調查。

(星島日報報道) 將軍澳工業邨昨發生致命工業意外，一名勤奮清潔女工假日仍如常上班，卻誤踩「死亡陷阱」，她在閣樓清潔期間，踏中一塊用以遮蓋空洞的防火板直墮地面，頭部重創，滿面披血送院搶救，惜告不治。死者原答應丈夫月底地盤完工便轉工，惜劫數難逃。勞工處指已向有關承建商發出暫時停工通知書。

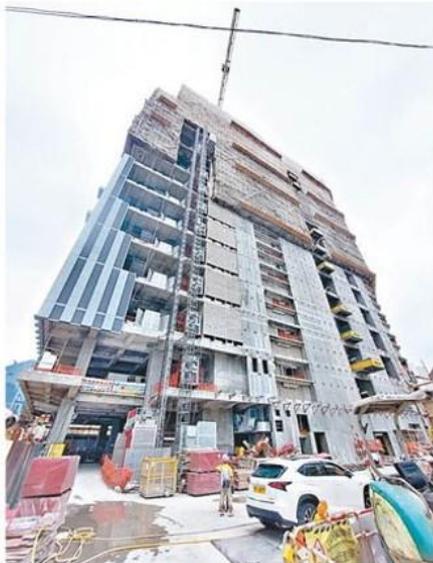
案發的商場地盤。(張開裕攝)

【本報訊】啟德發展區發生奪命工業意外。現場為沐翠街晴朗商場附近一個地盤，昨晨9時許，姓吳(57歲)女清潔工與另外3名女工，於地盤11樓搬運建築垃圾，4人分頭尋找手推車，惟其後工友發現吳婦失蹤，四處尋找下，竟驚見吳婦倒臥在9樓陷入昏迷，工友連忙報案求助。吳婦由救護車送院後，約一小時後證實不治。

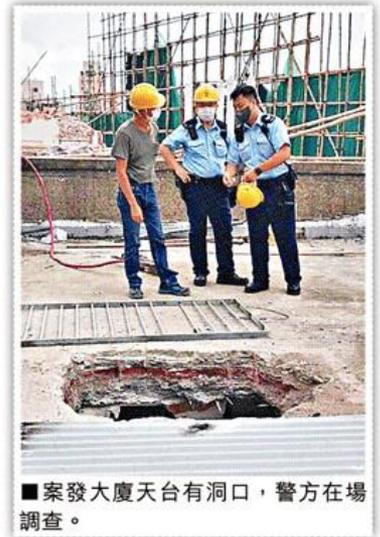
【本報訊】半山拆樓地盤男工意外墮樓斃命。昨日早上8時許，一名姓洪(57歲)男工人，與工友在港島羅便臣道105號翡翠園進行拆樓工程。期間，洪男突然從10樓天台意外飛墮地下，當場重創昏迷，其他工友見狀，慌忙協助報警。救護員接報趕至，即場替洪男急救並由救護車送瑪麗醫院搶救，惜最後傷重不治。警方經初步調查後，把案件列作工業意外，事主死因有待驗屍確定。

據悉，涉事大廈從10樓天台至地下各個樓層，地板均鑽開一個約一米乘一米洞口，以方便棄掉垃圾、泥頭時可供垂直掉落地面。初步懷疑事發時有洞口沒有圍欄，事主工作時意外跌入洞口，直墮地下傷重不治。勞工處接報後已派員到現場，並就意外原因展開調查，並已向有關承建商發出「暫時停工通知書」，停止其在有關樓宇的樓面空洞附近的所有工程，直至處方信納承建商已採取措施消除有關危害，才可復工。據了解，洪從事「打風炮」工作約6年，在上址地盤任職數

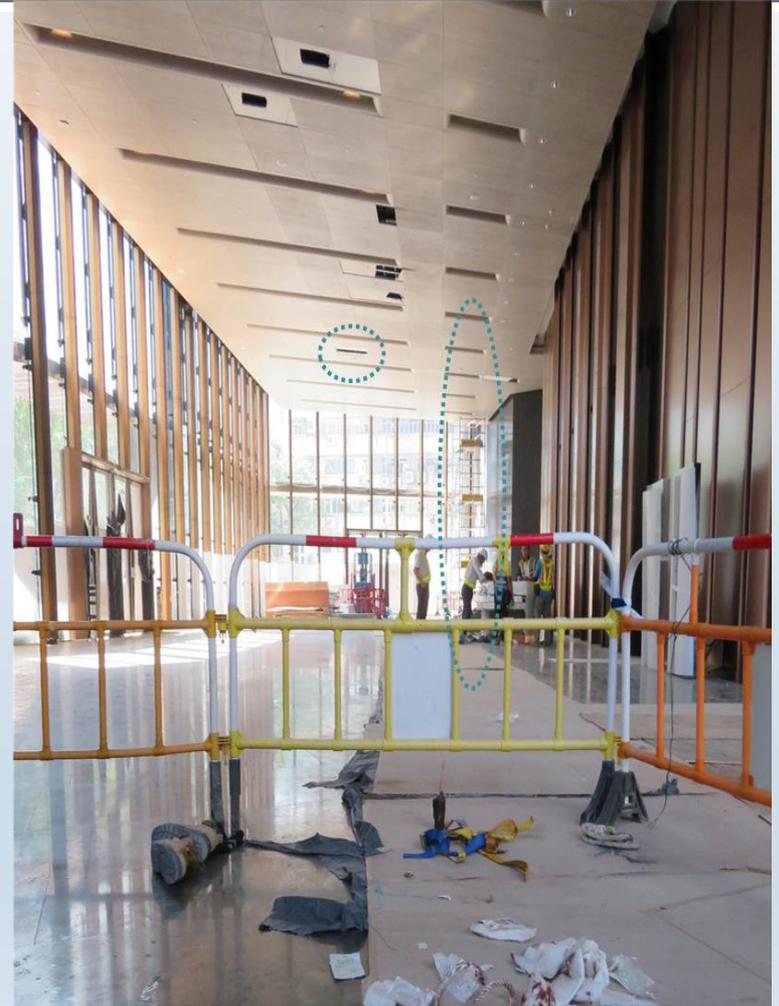
- 一幢興建中的商業大廈
- 三名工友進行空調工作
- 其中一名工友在假天花上
- 假天花鬆脫
- 墮下約7.5米至地面死亡

- × 於不符合其設計用途的假天花上工作
- × 沒有提供、設置合適的路徑、工作平台

- ✓ 須提供及使用合適、安全的路徑、工作平台
- ✓ 若不切實可行，須安裝個人防墮系統及提供適當的安全吊帶，並確保工友正確地使用

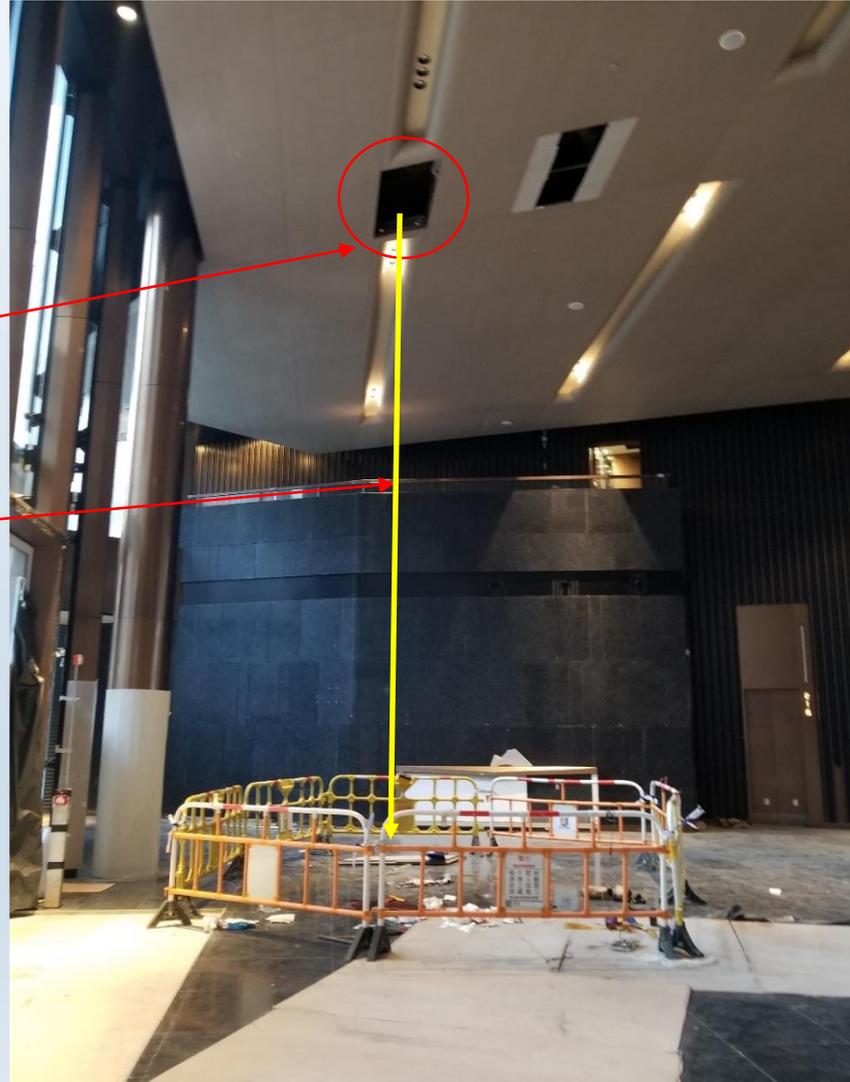
假天花鬆脫位置

7.5米

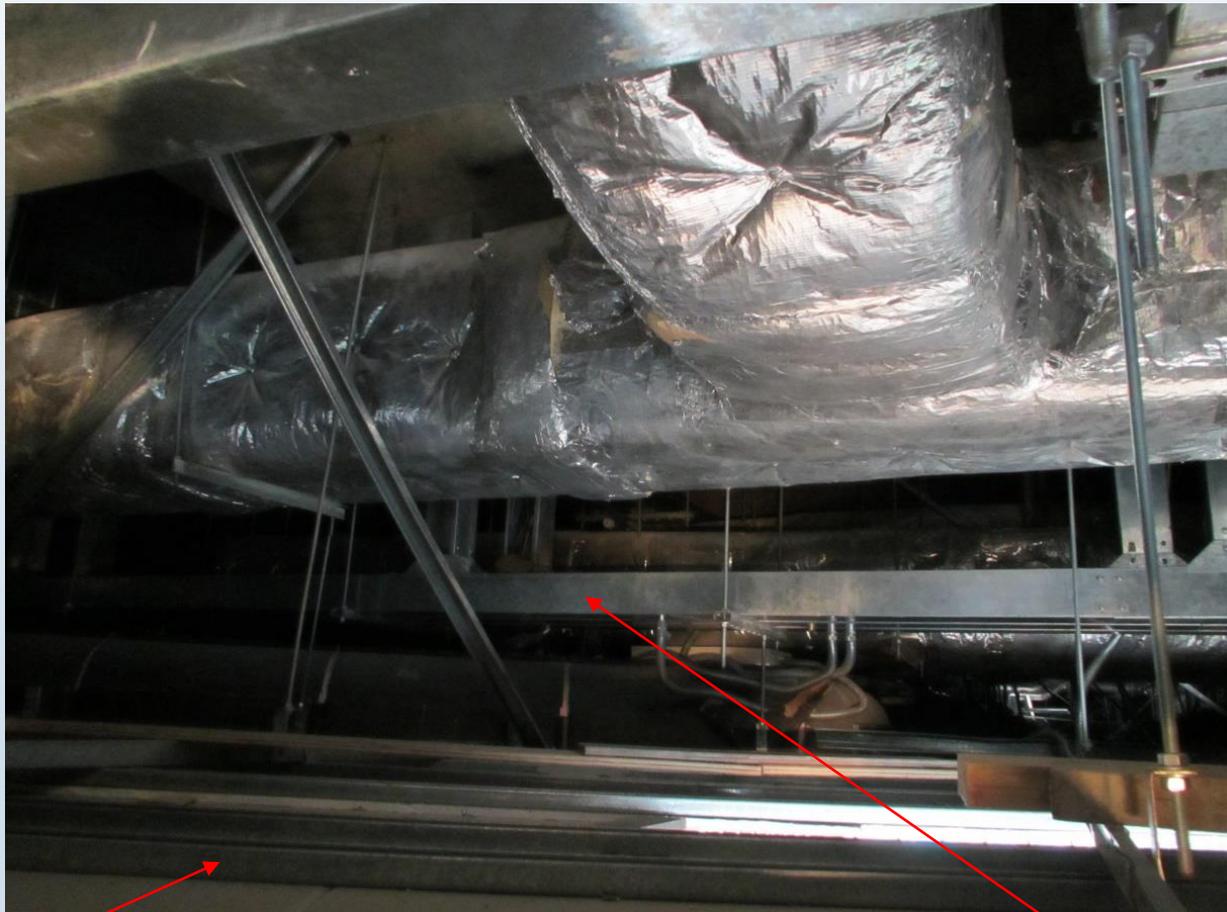
假天花

死者進行空調工程  
的工作地點

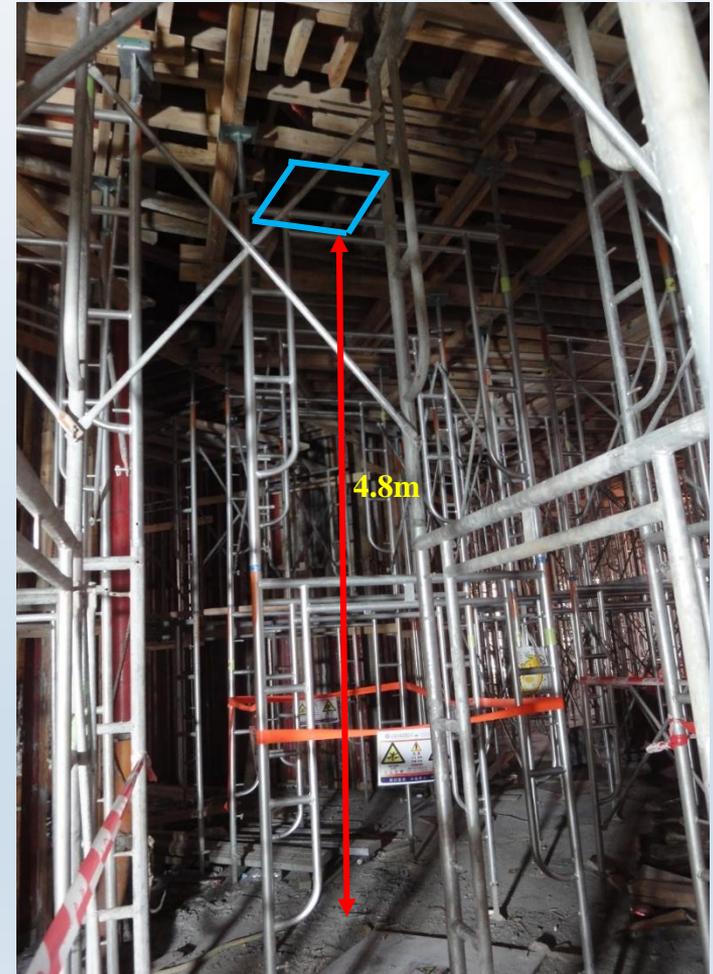
- 一幢興建中的商業大廈
- 一名釘板工人處理樓面木料時，移動一塊放在地面的木板
- 工人不慎從該木板下的孔洞墮下約4.8米至下層受傷

- × 孔洞雖被木板遮蓋，而該木板沒有適當地固定，容易移位
- × 沒有標明木板下有孔洞

- ✓ 孔洞四週須加上穩固護欄或覆蓋物
- ✓ 覆蓋物其構造須能防止人、物料及物品墮下及須以粗體字清晰地標明

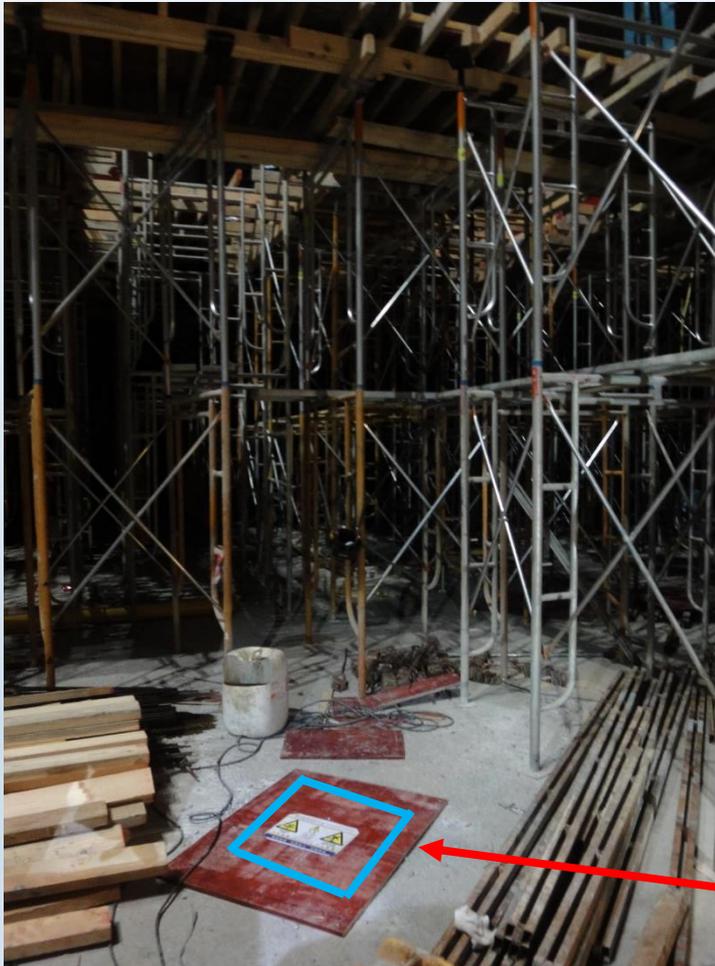
從下層觀察的情況(孔洞大小：65cm x 65cm)

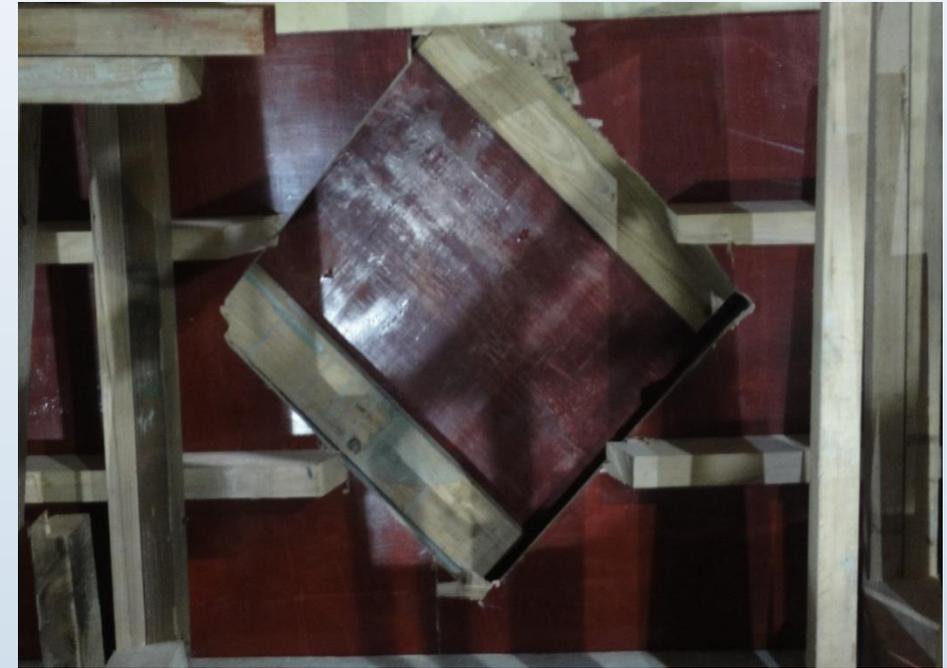
孔洞被木板遮蓋  
(\*意外時木板沒有警告字句)
