# 半山清拆工地工人 高處墮下重創不治

2022年7月7日，一名工人於工地10樓處墮下重創，送院後不治。

建造業議會就此向各持份者發放以下安全訊息。煩請閣下在合適情況下，將以下安全訊息轉發給貴會會員 / 機構相關人員及業界其他持份者，謝謝。

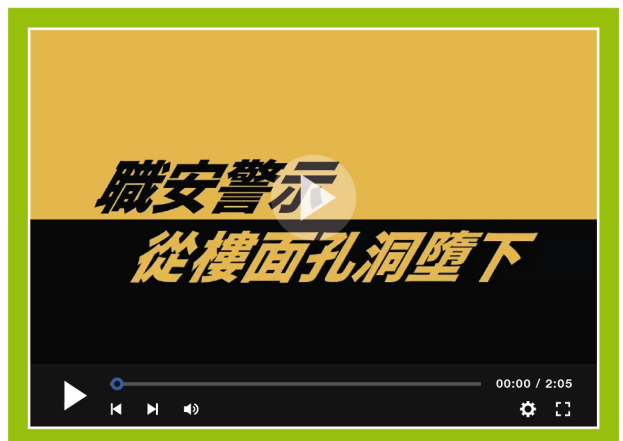
在樓面孔洞設置護欄、底護板及警告告示。

1. 識別下墮風險，確立制度及確保已採取相關的控制措施。
2. 確保樓宇的孔洞有穩固的覆蓋及圍封，避免工友從高處下墮。
3. 確保工友使用合適的個人防墮裝備。
4. 由合資格人士在場直接進行監督工作。
5. 因應工地環境，採用合適的科技加強安全管理及減低風險。
