將軍澳地盤工人 從深坑內的工作平台下墮 致鋼筋插穿腿

2023年7月21日，一名男工於將軍澳地盤深坑內一搭建中的工作平台上工作時，懷疑從該約2米高的工作平台下墮，被鋼筋刺穿腿部，送院治理。建造業議會就此向各持份者發放以下安全訊息，煩請閣下在合適情況下，將以下安全訊息轉發給貴會會員 / 機構相關人員或業界其他持份者，謝謝。

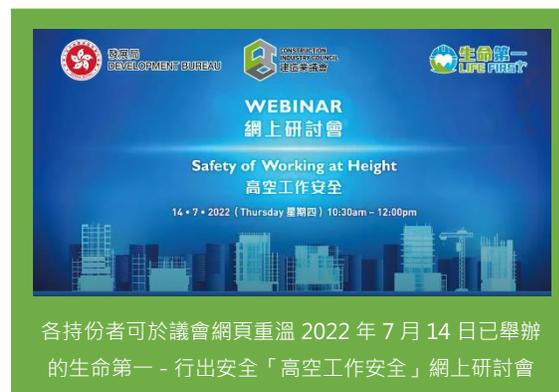
1. 未有為工作平台作定期檢查。
2. 未有為突出的金屬枝作適當保護。
3. 未有正確使用符合安全標準的工作台。
4. 不慎從工程預留的孔洞下墮。
5. 於未有護欄保護的邊緣下墮。
6. 未有妥善使用個人防護裝備，安全帶沒有扣到穩固點上。

1. 確保合資格人士已為工作平台作定期檢查。
2. 確保突出的金屬枝已被膠蓋或金屬槽覆蓋。
3. 識別下墮風險，確立制度及確保已採取相關控制措施。
4. 於開展工作前，因應工序或工地環境變化，進行動態風險評估，確保所有已找出的風險及危害得以妥善管理。
5. 確保工友使用合適的個人防護裝備。
6. 因應工地環境，採用合適的科技加強安全管理，減低風險。
7. 向工人提供所需安全資料、指導及訓練，確保他們熟悉相關安全施工程序及安全措施。
8. 確保樓宇的孔洞有穩固的覆蓋及圍封，避免工友從高處下墮。
