西半山地盤一名工人 從高處下墮不治

2023年6月10日，一名男工從一個住宅地盤高處墮下，昏迷送院搶救，留醫一日後宣告不治。建造業議會就此向各持份者發放以下安全訊息，煩請閣下在合適情況下，將以下安全訊息轉發給貴會會員 / 機構相關人員或業界其他持份者，謝謝。

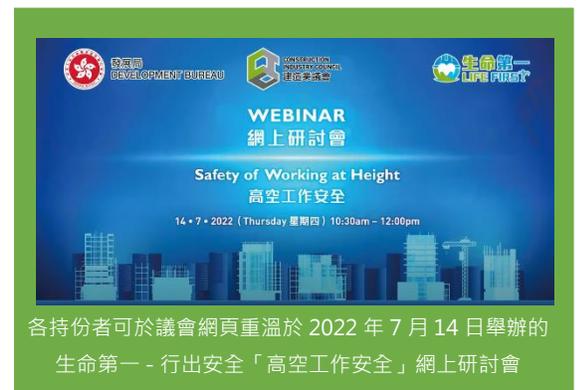
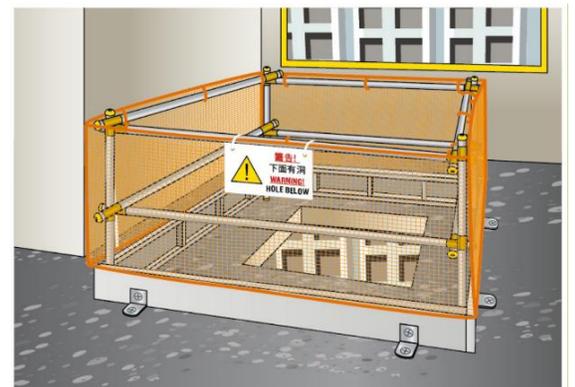
在樓面孔洞設置護欄、底護板及警告告示

1. 識別下墮風險，確立制度及確保已採取相關控制措施。
2. 於開展工作前，因應工序或工地環境變化，進行動態風險評估，確保所有已找出的風險及危害得以妥善管理。
3. 確保樓宇的孔洞有穩固的覆蓋及圍封，避免工友從高處下墮。
4. 確保工友使用合適的個人防護裝備。
5. 因應工地環境，採用合適的科技加強安全管理減低風險。
6. 向工人提供所需安全資料、指導及訓練，確保他們熟悉相關安全施工程序及安全措施。
