赤鱸角地盤一名工人遭挖土機壓傷右腳

2024 年 6 月 20 日，赤鱸角一地盤內，一名工人在挖坑內工作期間，被附近一部挖土機壓傷右腳，送院治理。建造業議會就此向各持份者發放以下安全訊息，煩請閣下在合適情況下，將以下安全訊息轉發給貴會會員 / 機構相關人員或業界其他持份者，謝謝。

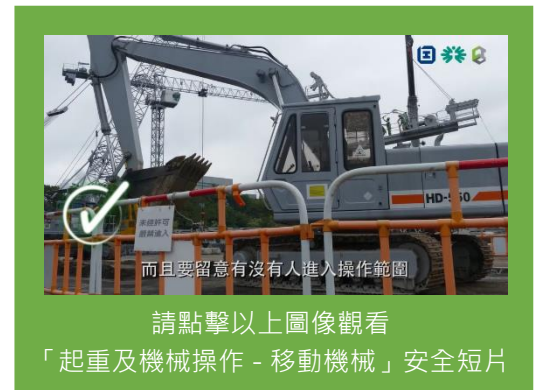
1. 未有按照製造商手冊操作挖土機。
2. 在鬆軟及不穩固的挖坑邊緣操作挖土機，導致坑側坍塌。
3. 在斜坡上橫向行駛挖土機。
4. 未有向相關工人提供所需的安全資料、指導、訓練及監督。
5. 沒有因應現場環境及工序的變化進行動態風險評估，並採取適當的安全措施。

1. 展開工程前，工程團隊應進行相關工作的風險評估，充分考慮地面狀況及工作環境所涉及的風險，並制定安全施工程序。
2. 操作員應依循製造商手冊建議的步驟操作挖土機。
3. 不應把挖土機駛近挖坑邊緣，以免坑側坍塌。
4. 在挖坑邊緣設置護欄、止動楔塊及展示警告牌，以警惕操作員。
5. 不應在斜坡上橫向行駛挖土機；不應在斜坡上轉動挖土機的懸臂。
6. 向工人提供合適的安全通道上落挖坑，並在緊急事故時，從挖坑撤離。
7. 採用合適的安全智慧工地系統，例如：安裝危險情況警報系統，當有工人靠近危險區域時，系統會發出警號和信號燈，以保障工人安全。
8. 向所有相關人員提供所需的安全資料、指導及訓練，並確保他們熟悉相關的安全施工程序。
