勞工處

吊運意外個案分析及起重機械、裝置的測試及徹底檢驗的相關法例

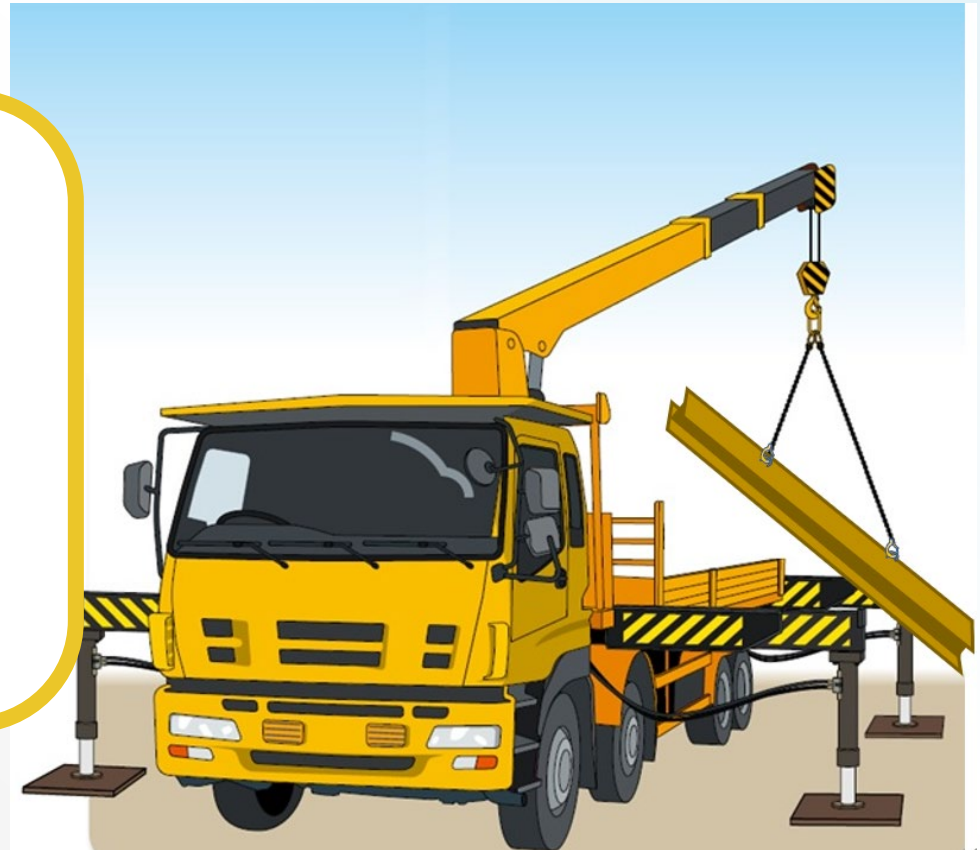
- 使用貨車式起重機吊運金屬工字鐵時，一組兩條支腿鏈式吊索(two-leg chain sling)突然斷裂。
- 工人被墮下的金屬工字鐵砸斃。

- 須確保起重裝置只可在安全操作負荷範圍內進行操作。
- 制定全面的吊運計劃和安全措施，包括施工方案，應考慮負荷物的特性(例如形狀、大小、重量、重心、物料等)、起重方法及地盤的實際環境，選擇及提供合適的埋碼方法、焊接吊眼的位置及吊具等。
- 劃分安全吊運區域，確保沒有未獲授權的人逗留在吊運區內。
- 須確保起重裝置由註冊專業工程師進行測試／檢驗，並由合資格的人檢查。
- 實施有效的監察和監督，確保上述安全措施嚴格

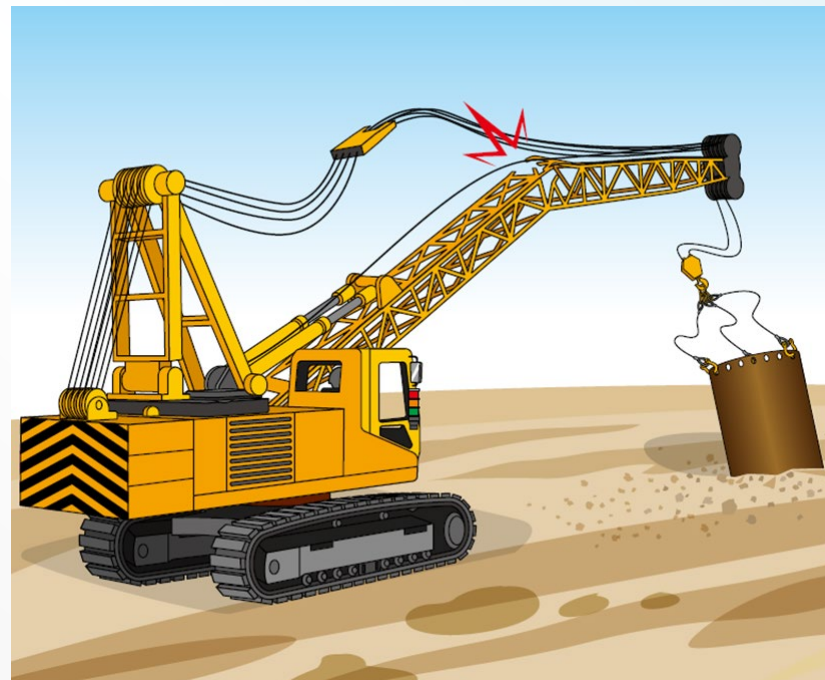
- 機手操作履帶式起重機懸吊著滑輪抓斗將鑽樁井內的土壤挖掘到地面。
- 操作期間，吊臂突然折斷

- 須確保起重機只可在安全操作負荷範圍內進行操作。
- 應確保機手操作吊臂將負荷物垂直吊起，並禁止使用起重機的吊鈎拖行負荷物。
- 應確保機手吊起滑輪抓斗時平穩及順暢地拉動吊重纜索，不應突然加速或傾側拉扯。
- 須確保起重機由註冊專業工程師進行測試／檢驗，並由合資格的人檢查起重機的各部分，例如安全負荷自動顯示器及超重限制制停器，確保其操作正常。
- 應遵從起重機製造商的操作指引，進行吊運操作。
