CONSTRUCTION INDUSTRY COUNCIL
建造業議會

建造業安全訊息
第 19 / 26 號

上水工地一名工程師遭鋼筋插傷下顎

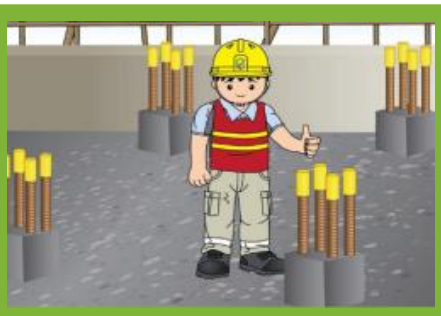
2026年10月30日，上水工地一名工程師工作期間不慎跣倒，被周邊的鋼筋插傷下顎，送院治理。議會就此向各持份者發放以下安全訊息，煩請 閣下在合適情況下，將以下安全訊息轉發給 貴會會員 / 機構相關人員或業界其他持份者，謝謝。

1. 展開工程前，工程團隊應進行相關工作的風險評估，識別工人在突出鋼筋附近工作的風險，並制定安全施工程序。
2. 妥善設計工地布局，提供足夠和適當的安全進出通道，並確保工人妥善使用。
3. 確保工地管理良好、地面防滑和照明充足。此外，物料不應阻礙通道，以防工人絆倒或滑倒。
4. 確保突出的鋼筋已被膠蓋或金屬槽覆蓋。
5. 在可行情況下，設計時考慮將接駁用的鋼筋在安裝前屈曲。
6. 鼓勵承建商參與建造業議會推出的「友心工地」計劃（計劃），計劃目的包括推動業界為工友提供安全、整潔、友善的工作環境。
7. 制定和實施有效的管理系統，例子: 建立物料管理程序，要求所有突出鋼筋必須加設保護套、圍欄及警示標示。
8. 向工人提供所需安全資料、指導及訓練，確保他們熟悉相關安全施工程序及安全措施。
