CONSTRUCTION INDUSTRY COUNCIL
建造業議會

《默哀會》

2022年6月10日（星期五）

2022年4月-5月建造業致命意外

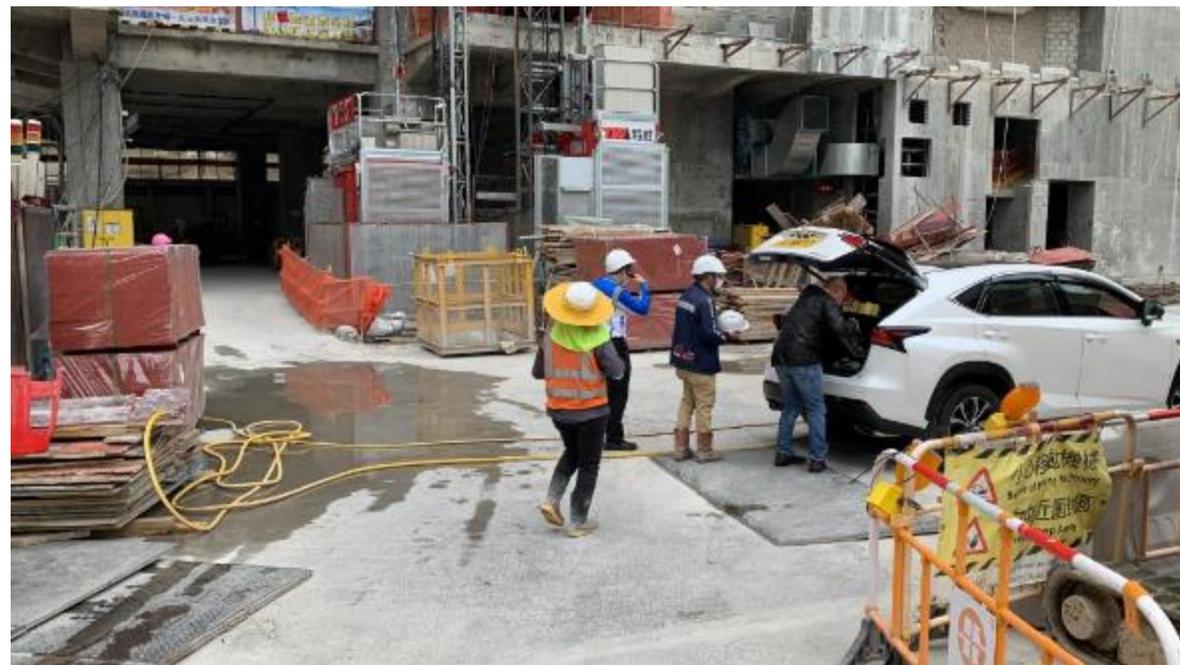
- 沒有執行風險評估及安全施工程序；
- 工人不知道相關風險；
- 「樓窿」並沒有設置圍欄等的防墮設施；
- 樓層孔洞沒有設置適當覆蓋物；
- 未有保持工作地點整潔。

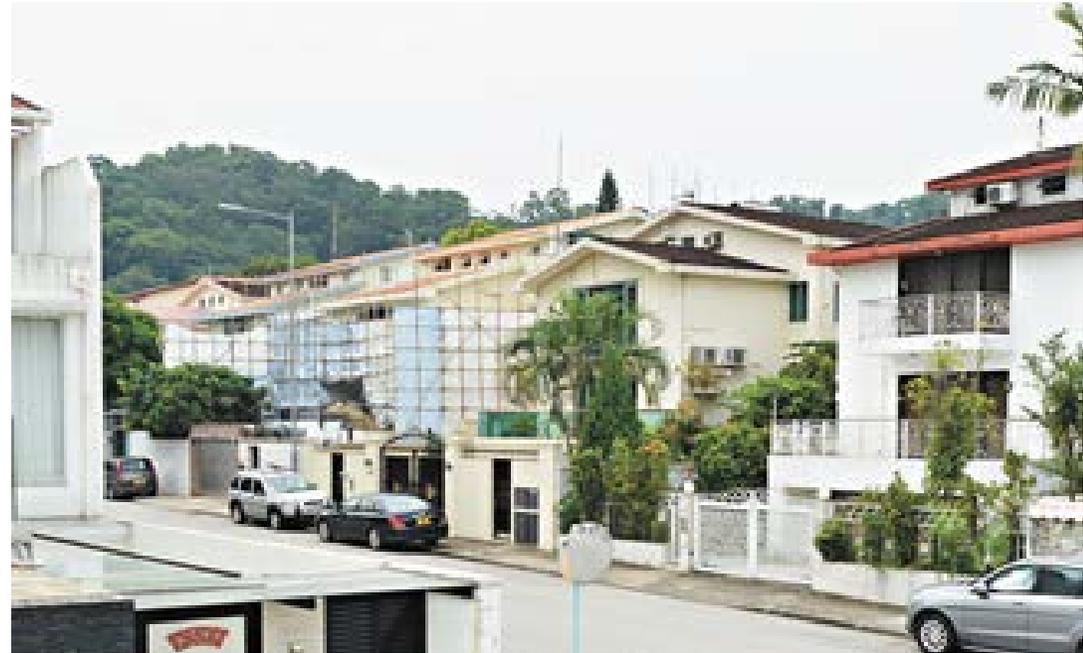
1. 未有風險評估及根據相關指引進行搭棚工程
 - 各施各法，沒有安全施工準則；
2. 未正確使用安全帶（人體下墮）
 - 安全帶沒有扣到穩固點上；
3. 未有合資格人任在在場監督及指引
 - 現場沒有安全督導及指導；
4. 未有進行開工前講解及指導
 - 工人未清楚明白相關工作風險及安全措施。

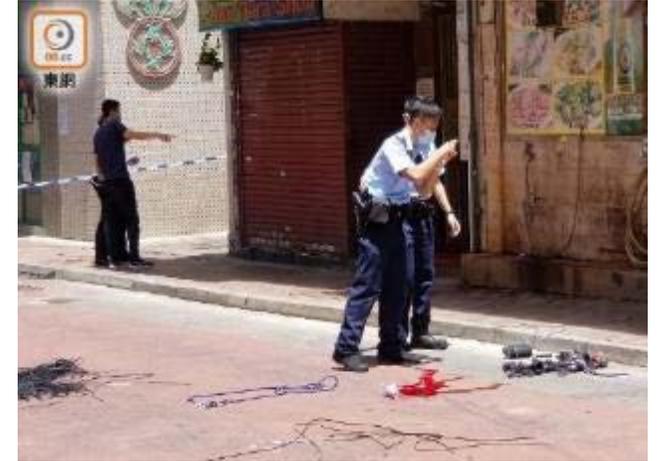
5月07日上午10時59分，一名姓陳(40歲)男工人在油麻地吳松街42至52號唐樓外牆，約6樓位置進行搭棚工程期間，懷疑安全繩突然斷裂，事主墮地頭部受創，頓陷昏迷，惜終證實不治。

1. 未有風險評估及根據相關指引進行搭棚工程
 - 各施各法，沒有安全施工準則；
2. 未正確使用安全帶（人體下墮）
 - 安全帶沒有扣到穩固點上；
3. 未有合資格人任在在場監督及指引及救生繩使用正確嗎？它的直徑尺寸正確嗎？
 - 現場沒有安全督導及指導；
4. 未有進行開工前講解及指導
 - 工人未能清楚明白相關工作風險及安全措施。

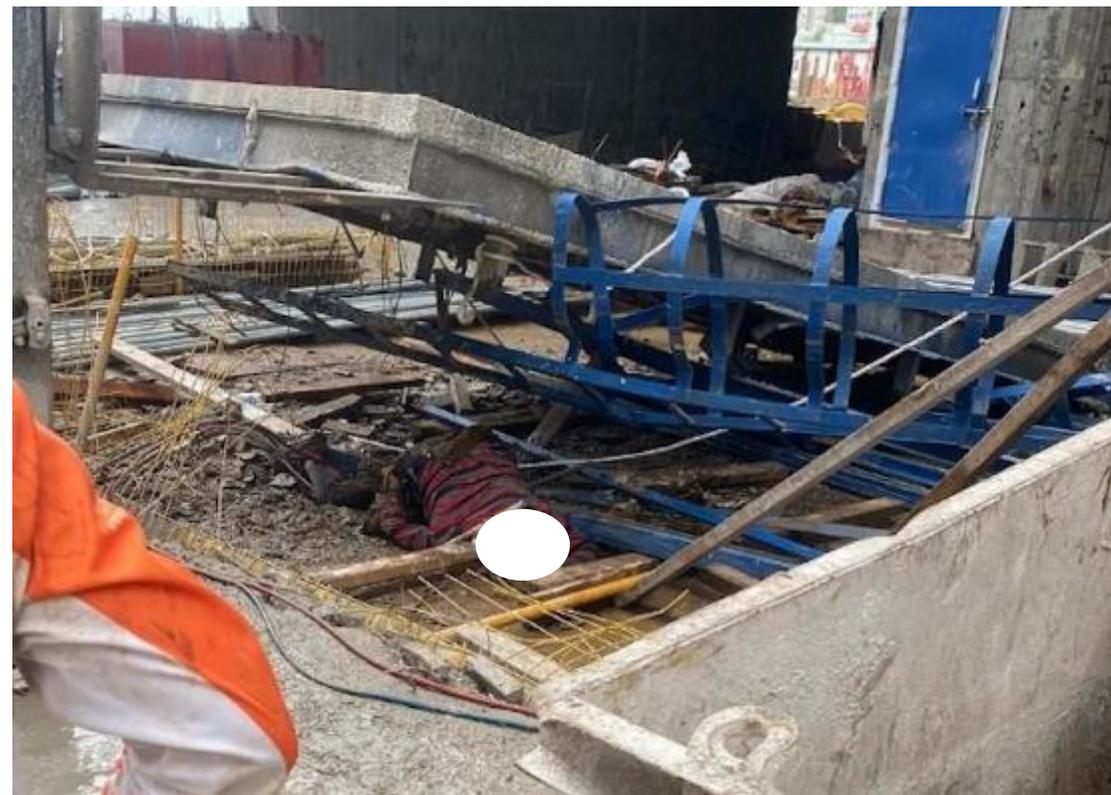
- 沒有切實執行風險評估或安全施工程序；
- 沒有針對相關風險制定預防措施；
- 工序或工作環境改變後並沒有重新進行風險評估；
- 金屬升降機槽工作平台未被牢固安裝或缺乏臨時承重支撐在平穩的地面上而失去平衡及後倒塌。
